VALUTAZIONE DEI RISCHI DI ESPOSIZIONE AD AMIANTO

IMMOBILE:	Complesso Scolastico Alessandro Manzoni
Sede:	Complesso scolastico Alessandro Manzoni via XXV Aprile – via dei Partigiani Canegrate (MI)
Attività svolta	Scuola secondaria 1°

TIPO DI DOCUMENTO:	Valutazione dei Rischi di esposizione ad Amianto
Riferimento:	Legge 257/92 – D.M. 06/09/94 – L.R. n. 17 del 29/09/2003 – D.Lgs. 81/08 s.m.i.
Descrizione documento:	Valutazione dei rischi di esposizione ad amianto.

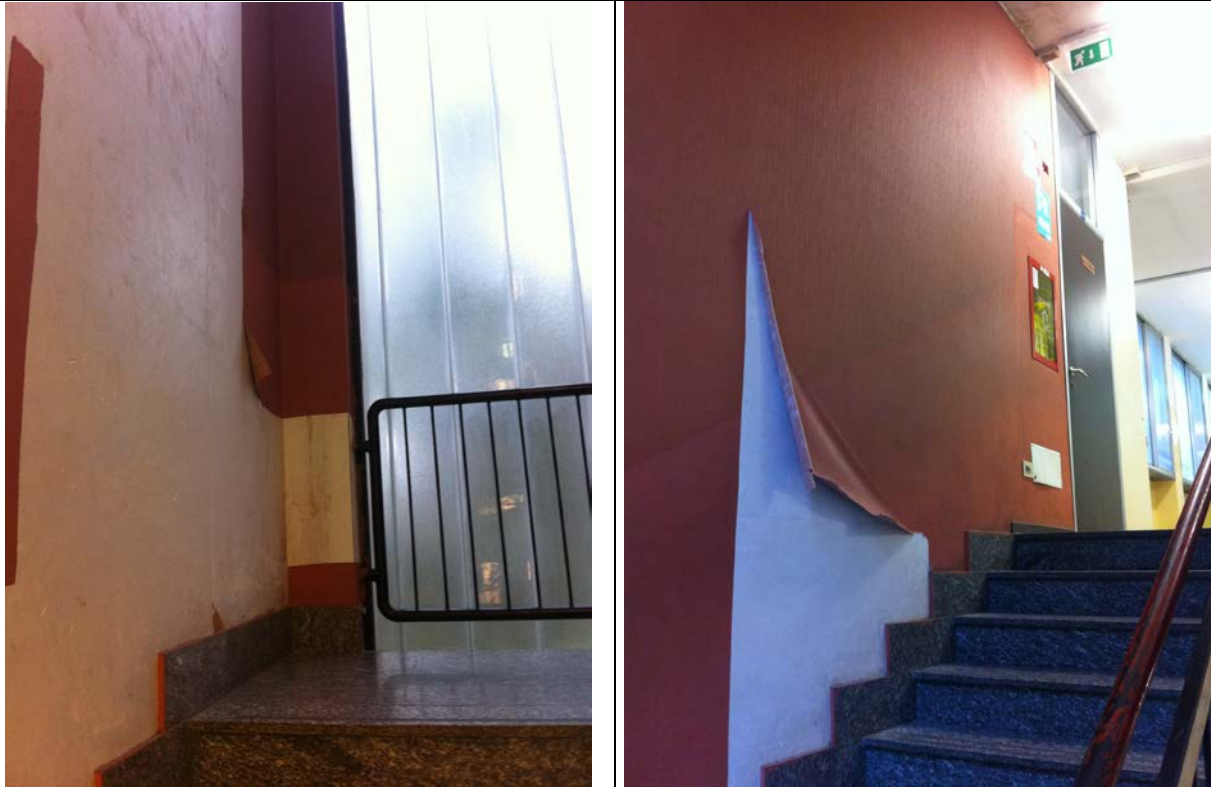
Inoltre è stata effettuata, nel febbraio 2016, a cura di Romeo Safety Italia Srl un'analisi chimica su un campione massivo di rivestimento pareti (tipo carta da parati) presente in alcuni punti della struttura. Tale analisi ha evidenziato assenza di amianto. Seguono alcune foto indicanti il rivestimento oggetto dell'analisi.

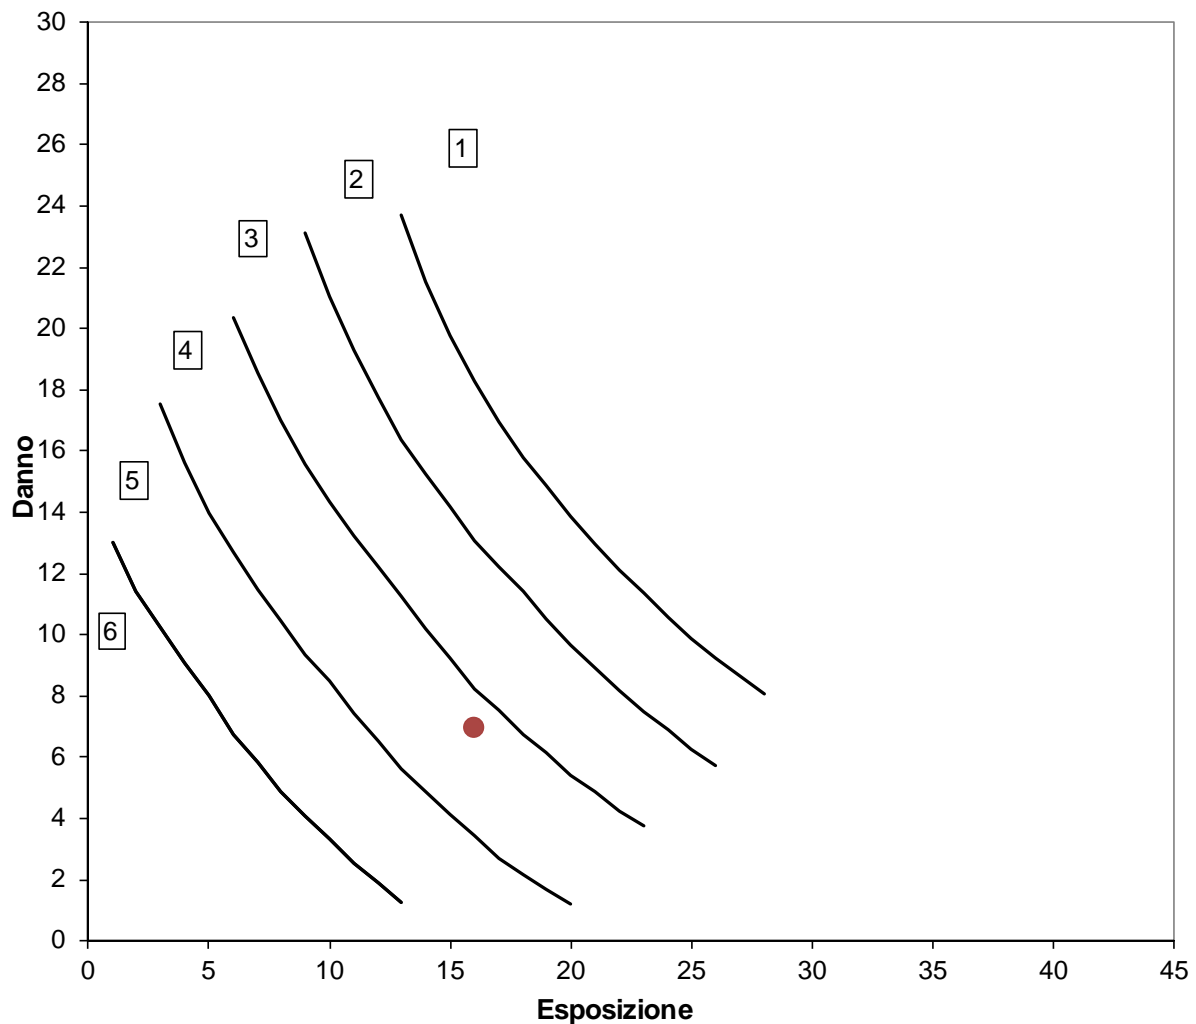
Grafico Versar

A1	A2	A3	A4	A5	A6				Livello di Danno
2	0	2	0	2	1				7
B1	B2	B3	B4	B5	B6	B7	B8	B9	Livello di Esposizione
0	3	1	0	2	2	1	4	3	16

Zona 4 = Riparazione. Le aree danneggiate dovrebbero essere sistemate con interventi limitati di confinamento o incapsulamento.

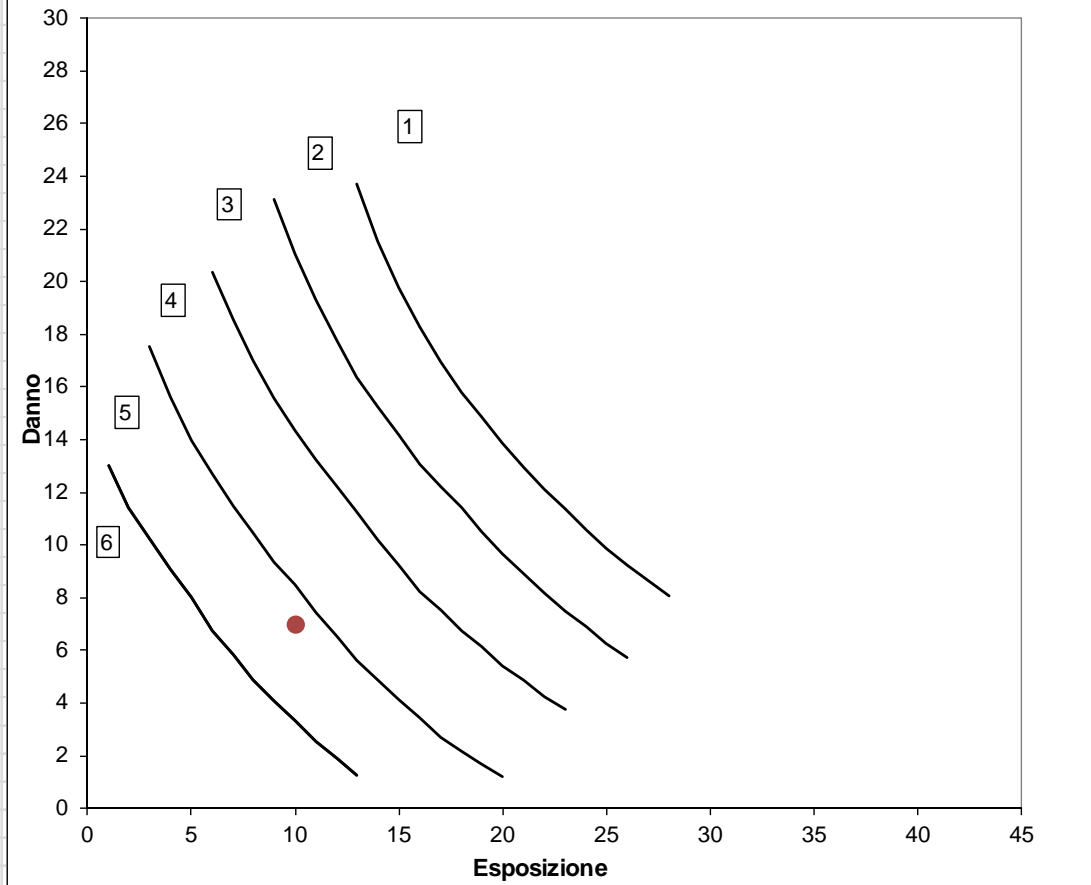
INDICE VERSAR GRAFICO DEL PERICOLO_TORRINO DI ESALAZIONE

A1	A2	A3	A4	A5	A6					Livello di Danno
4	0	2	0	0	1					7
B1	B2	B3	B4	B5	B6	B7	B8	B9		Livello di Esposizione
0	1	1	2	2	0	1	2	1		10

Zona 5 = Monitoraggio e Controllo periodico. Controllo periodico delle aree al fine di assicurare che non si verifichino danni ulteriori.

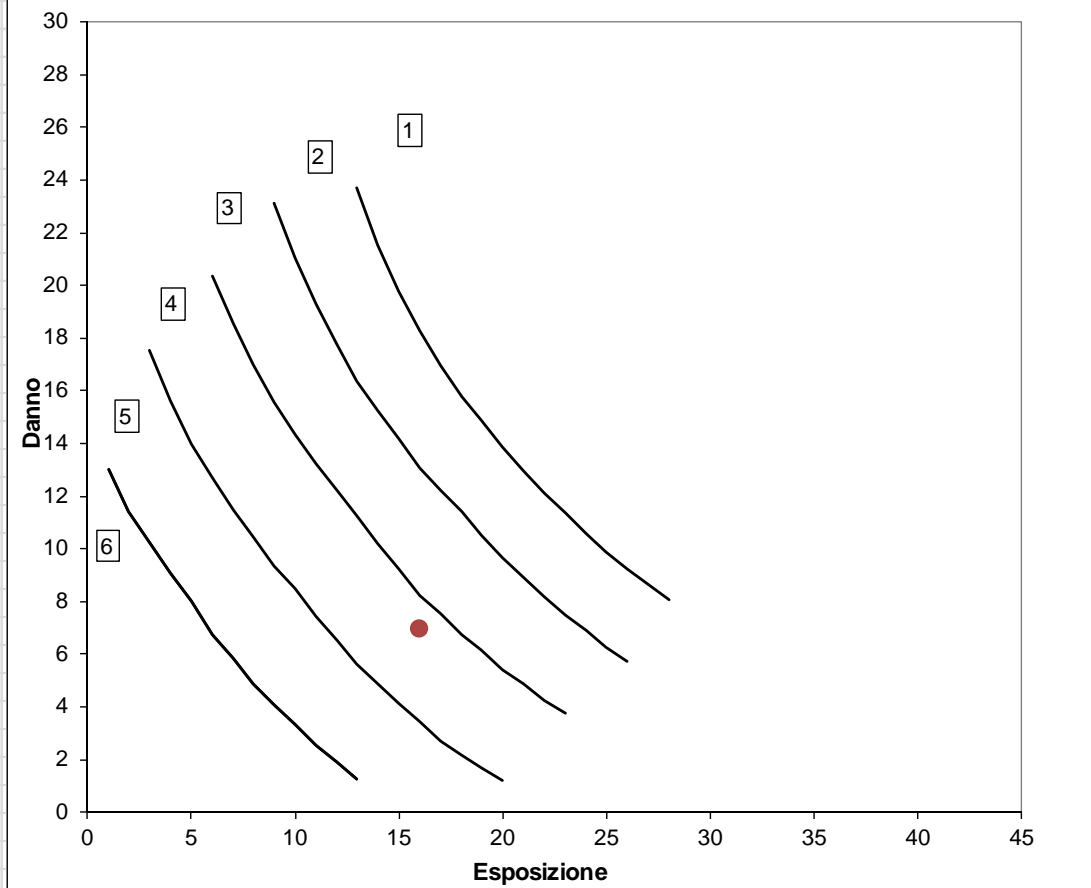
INDICE VERSAR GRAFICO DEL PERICOLO_MASTICE INFISSI

A1	A2	A3	A4	A5	A6				Livello di Danno
2	0	2	0	2	1				7
B1	B2	B3	B4	B5	B6	B7	B8	B9	Livello di Esposizione
0	1	1	2	2	2	1	4	3	16

Zona 4 = Riparazione. Le aree danneggiate dovrebbero essere sistemate con interventi limitati di confinamento o incapsulamento.

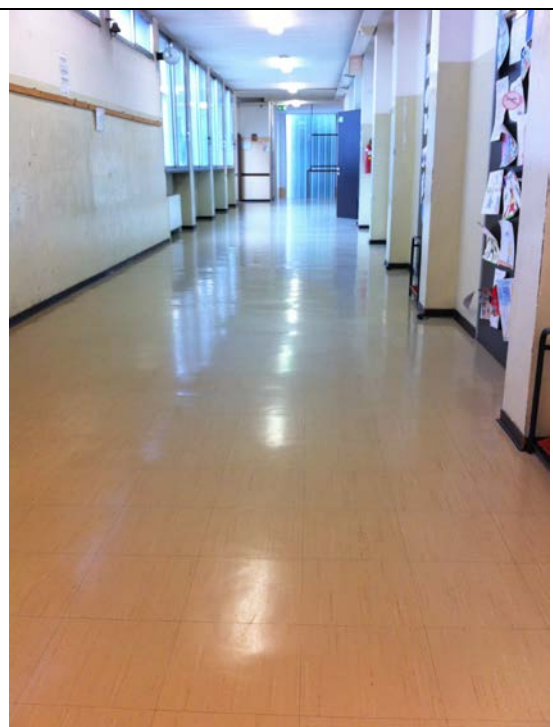
STATO DI CONSERVAZIONE	Indice VERSAR	QUANTITA'	FOTO ELEMENTO
Discreto	ZONA 4	~ 2000 m ²

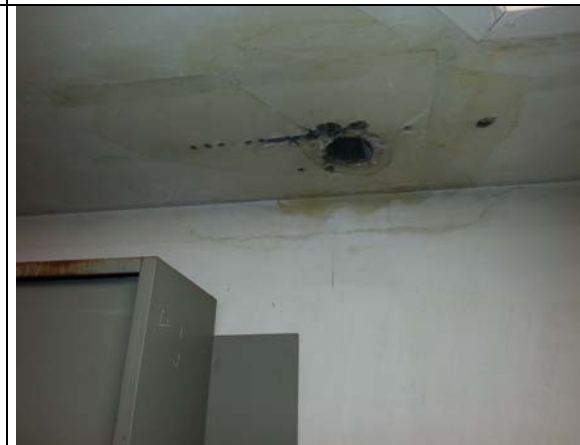
Torrino di esalazione

STATO DI CONSERVAZIONE	Indice VERSAR	QUANTITA'	FOTO ELEMENTO
Discreto	ZONA 5	1-10 mq

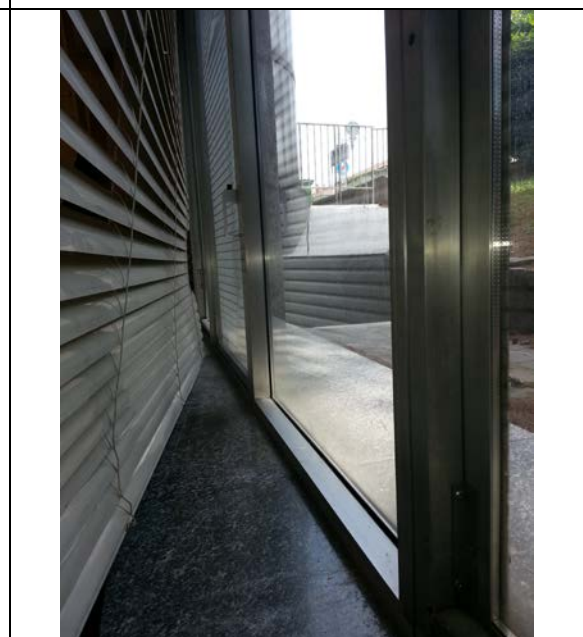
Mastice Infissi-ferma vetro

STATO DI CONSERVAZIONE	Indice VERSAR	QUANTITA'	FOTO ELEMENTO
Discreto	ZONA 4	1-10 mq
