10. ALLEGATO: STATO DI FATTO PROFILI IDRAULICI TEMPO DI RITORNO 50 E 100 ANNI

10.1 Tempo di ritorno 50 anni

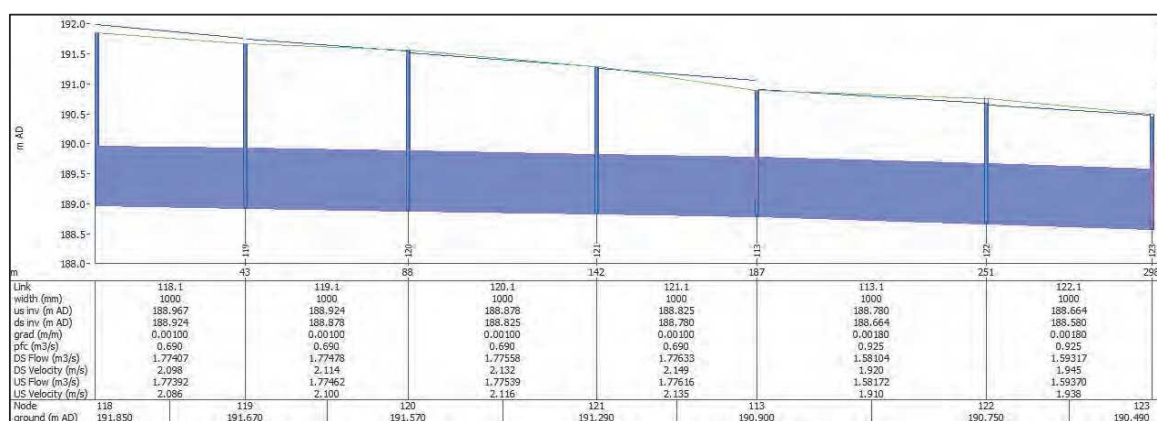
Di seguito si riportano i profili idraulici riscontrati dalla modellazione fatta per tempo di ritorno di 50 anni dove in verde è riportata la quota del piano campagna e in blu la quota idrica. Qualora la quota idrica risulti superiore a quella del piano campagna si assiste ad un allagamento del piano campagna. In prima analisi su via Goito (vedi figura seguente) il collettore consortile non è in grado di smaltire la portata proveniente dal comune di San Giorgio su Legnano generando quindi fenomeni di allagamento in corrispondenza delle camerette 118, 119 e 113 i quali si estendono sulle vie Goito e Belluno. Di seguito si riporta il profilo su via Goito (camerette 118, 119 e 113).

Figura 80. Profilo idraulico su via Goito, allagamenti alle camerette 118,119,113.

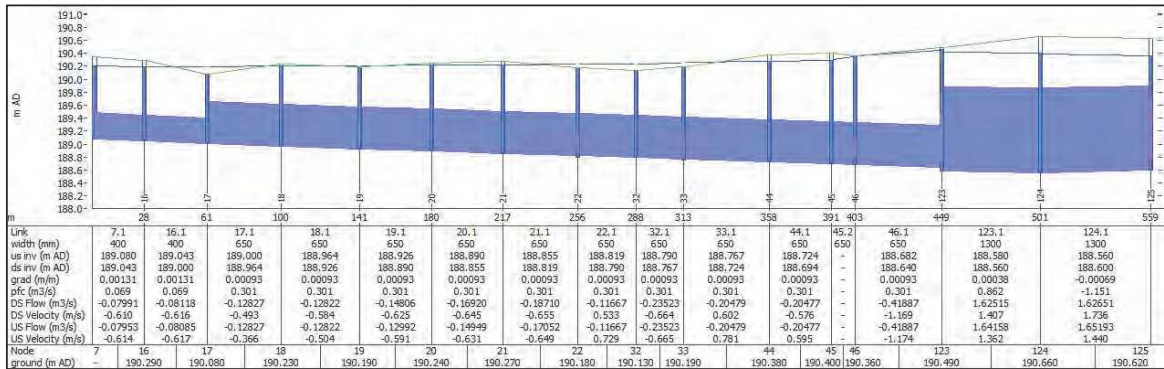
In corrispondenza dell'area industriale gli allagamenti in corrispondenza di via Vercelli (camerette 17, 19, 22, 32 e 33), via Ravenna (camerette 23, 24, 28 e 29), via Treviso (camerette 34 e 35) e via Belluno (camerette 47 e 48) sono dovuti all'insufficienza dei collettori presenti e in larga parte a fenomeni di rigurgito innescati dalla connessione con il collettore consortile (cameretta 123 in viola nella planimetria precedente) il cui livello influisce su quelli dei collettori delle vie sopracitate originando i già citati fenomeni di rigurgito.

Figura 81. Profilo idraulico su via Vercelli allagamenti camerette 17, 19, 22,32,33. Influenza collettore consortile cameretta 123.

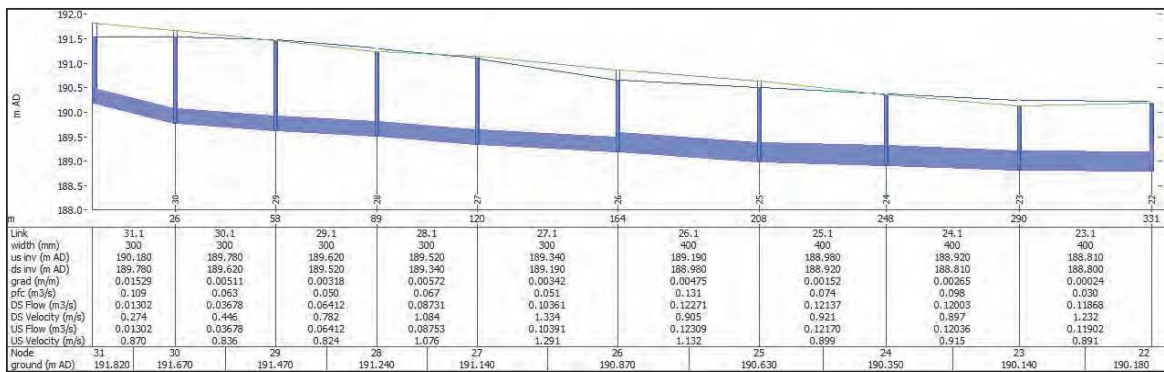
Figura 82. Profilo idraulico su via Ravenna allagamenti camerette 23, 24, 28 e 29.

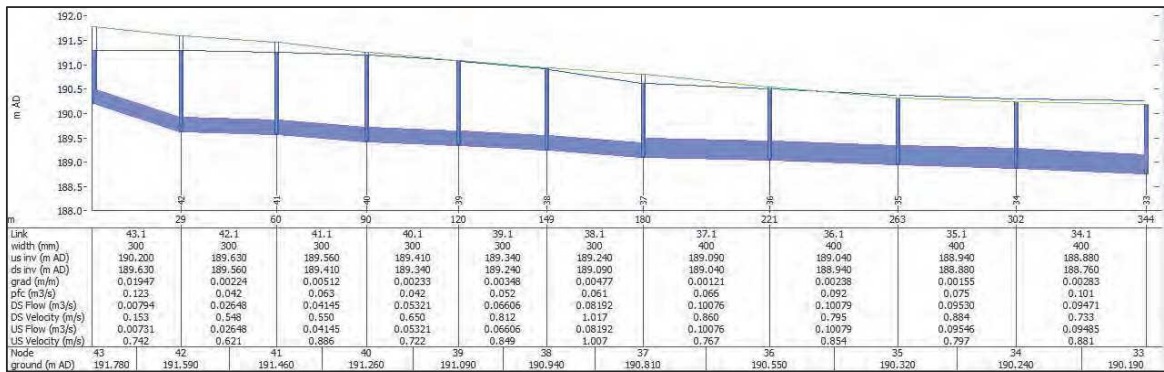
Figura 83. Profilo idraulico su via Treviso allagamenti camerette 34 e 35.

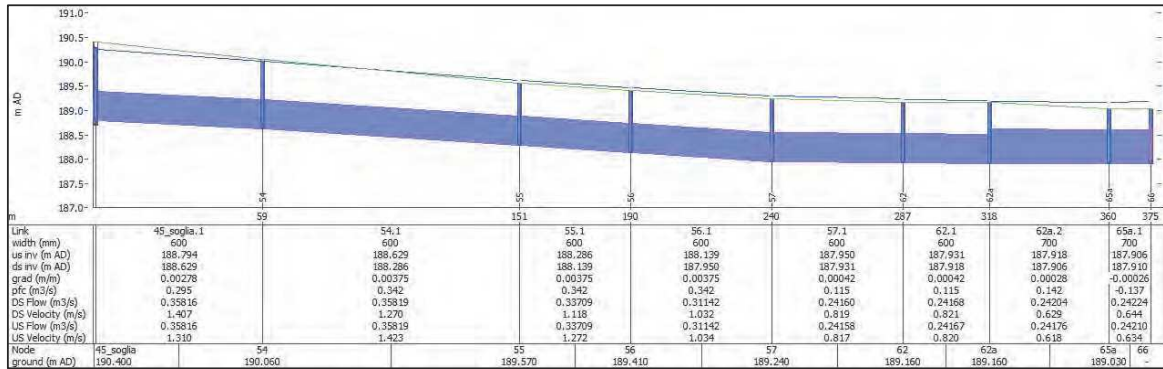
Più a sud in corrispondenza di via Spluga (camerette 55, 56, 57, 62, 62a) si registrano allagamenti per effetto:

- dell'insufficienza dei collettori presenti i quali sono alimentati dal rigurgito del collettore consortile nei pressi di via Vercelli (cameretta 123)

- dal rigurgito innescato dalla connessione con il collettore consortile in corrispondenza di via Magenta (cameretta 251).

Figura 84. Profilo idraulico su via Spluga allagamenti camerette 55, 56, 57, 62, 62a.

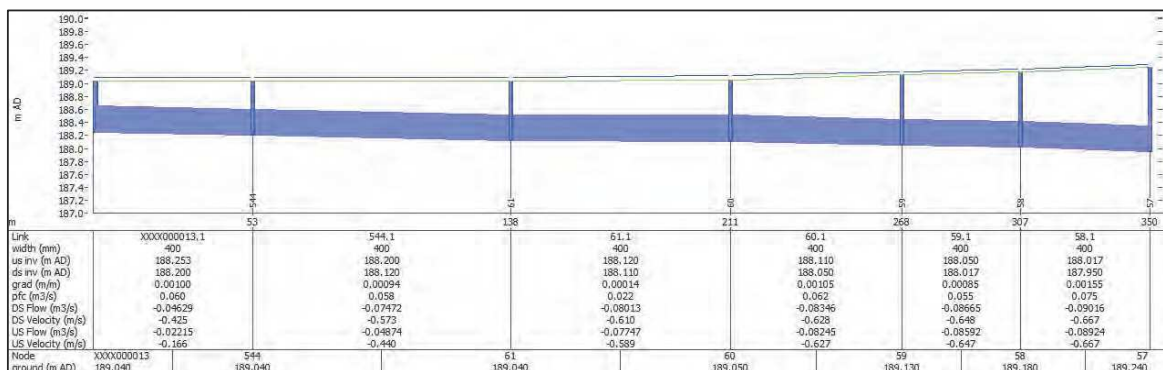
Analogamente a quest'ultima considerazione, in corrispondenza di via Cavalese (camerette XXXX000013, 544, 61, 60, 59, 58) si registrano problemi di allagamento dovuti a fenomeni di rigurgito innescati dalla connessione con il collettore consortile in corrispondenza di via Magenta (cameretta 251) il cui livello influisce su quelli dei collettori della via sopraccitata.

Figura 85. Profilo idraulico su via Cavalese allagamenti camerette XXXX000013, 544, 61, 60, 59, 58.

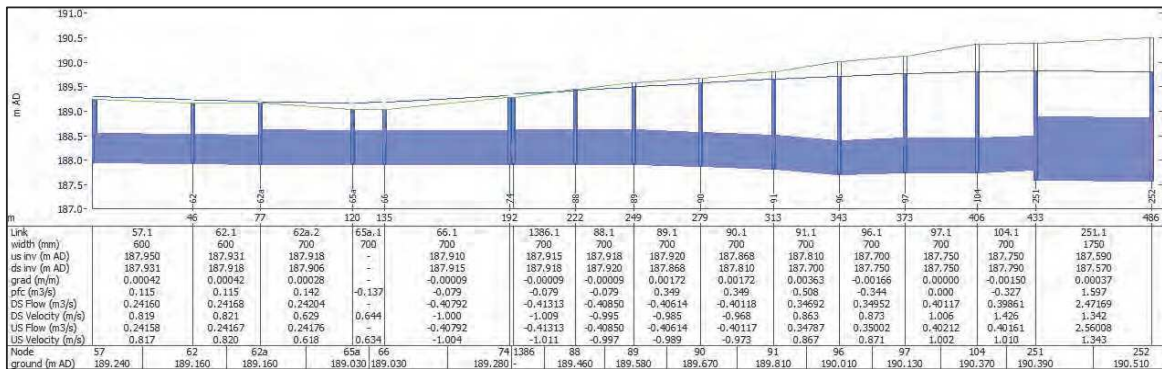
I fenomeni di rigurgito innescati dalla connessione con il collettore consortile in corrispondenza di via Magenta (cameretta 251) comportano allagamenti anche sulla via Col di Nava (camerette 75, 76, 77 e 78) e sulla stessa via Magenta (camerette 65a, 66, 74, 1386).

Figura 86. Profilo idraulico su via Magenta allagamenti camerette 65a, 66, 74, 1386. Influenza collettore consortile cameretta 251.

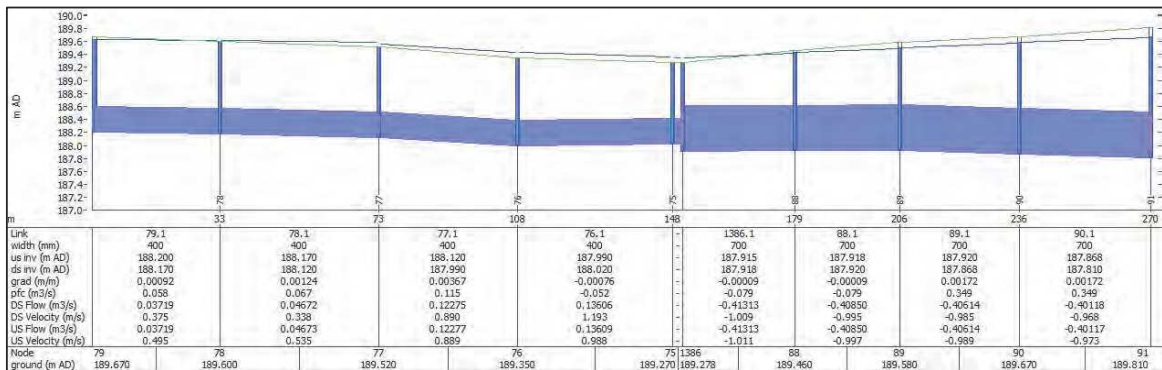
Figura 87. Profilo idraulico su via Col di Nava allagamenti camerette 75, 76, 77 e 78.

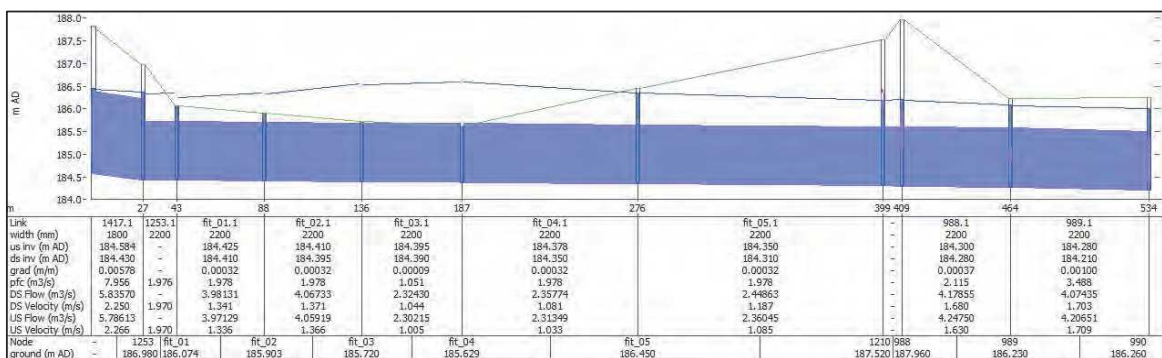
Su via D'annunzio, camerette ft_02, ft_03 e ft_04, il collettore non risulta in grado di smaltire interamente la portata in arrivo da monte a causa della scarsa pendenza nel tratto fra le camerette 1253 e 461 generando i fenomeni di allagamento descritti.

Figura 88. Profilo idraulico su via D'Annunzio allagamenti camerette ft_02, ft_03 e ft_04.

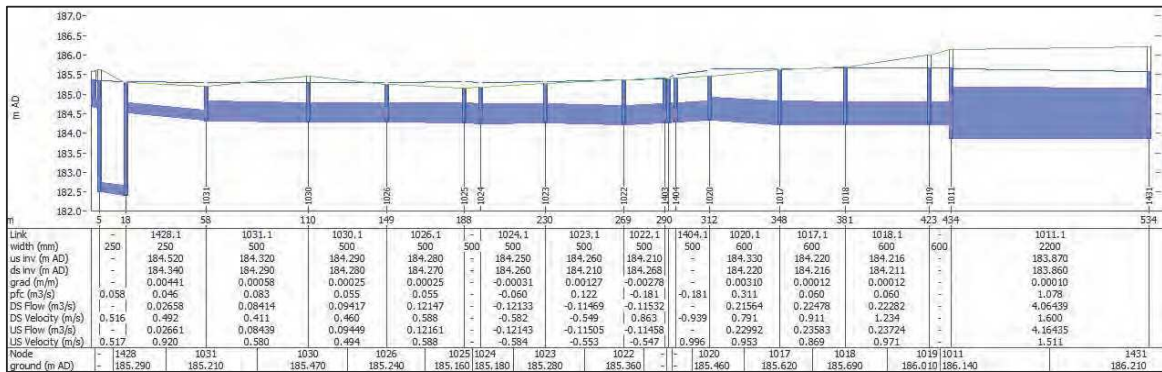
In corrispondenza di via San Giovanni Bosco (camerette 1428, 1031, 1026, 1025, 1024, 1023, 1022, 1021, 1020, 1041 e 1044), via Parini (cameretta 1027) e via Leopardi (cameretta 1032) si registrano problemi di allagamento dovuti ad insufficienze dei collettori in essere e a fenomeni di rigurgito innescati dalla connessione con il collettore consortile in corrispondenza di via Vincenzo Bellini (cameretta 1011 in viola in planimetria precedente) il cui livello influisce su quelli dei collettori delle vie sopraccitate.

Figura 89. Profilo idraulico su via San Giovanni Bosco e via Tasso allagamenti camerette 1428, 1031, 1026, 1025, 1024, 1023, 1022, 1021, 1020, 1041 e 1044. Influenza collettore consortile cameretta 1011.

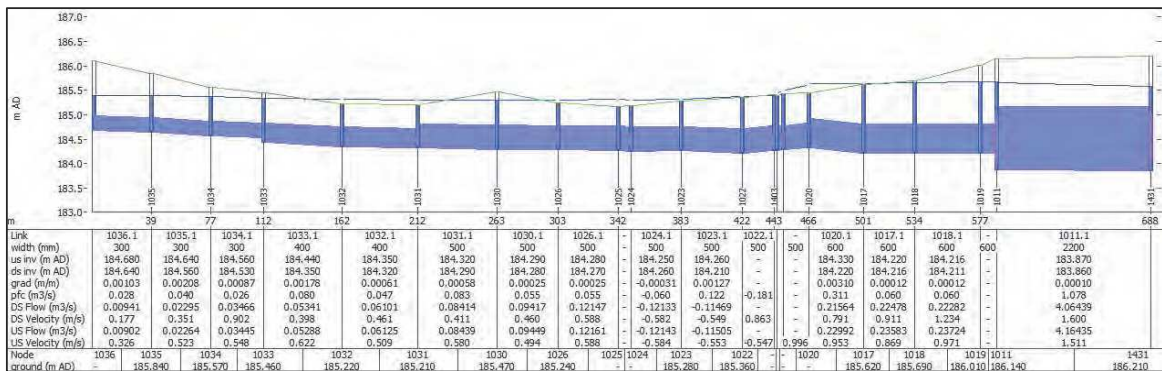
Figura 90. Profilo idraulico su via Leopardi allagamenti cameretta 1032. Influenza collettore consortile cameretta 1011.

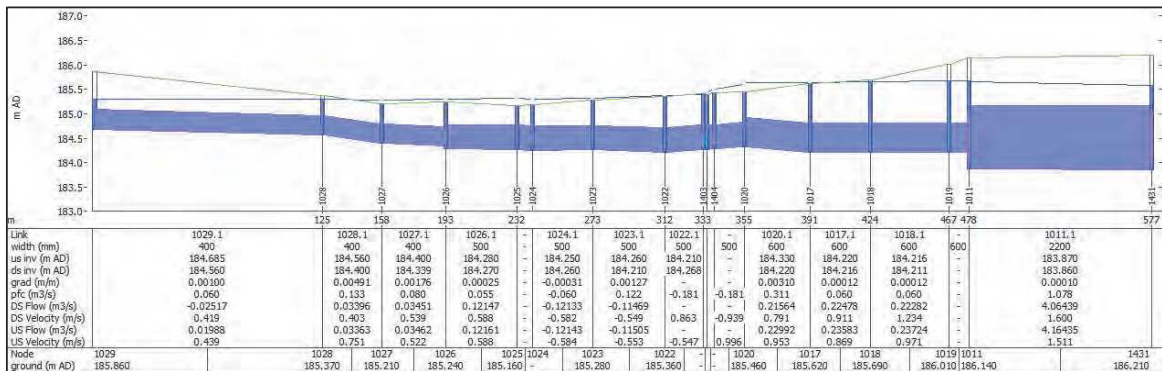
Figura 91. Profilo idraulico su via Parini allagamenti cameretta 1027. Influenza collettore consortile cameretta 1011.

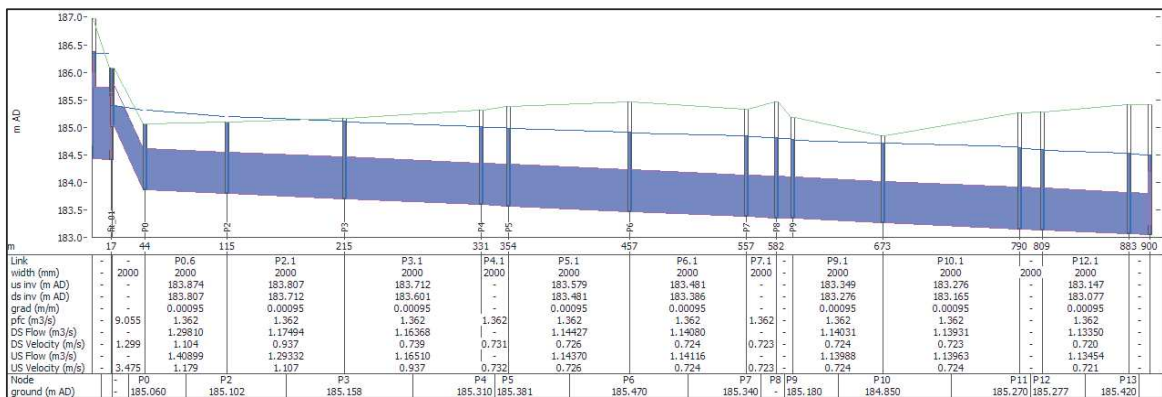
Figura 92. Profilo idraulico su via Adige allagamenti camerette fit_01, P0, P1 e P2.

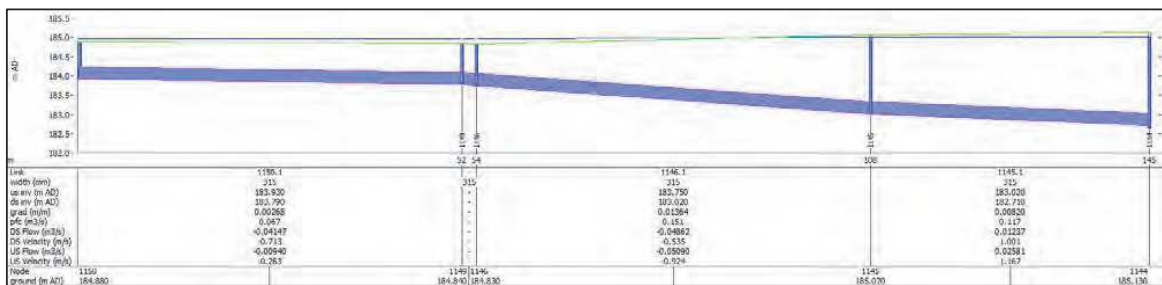
In corrispondenza di via Adige (camerette 1146 e 1150) si conferma l'allagamento per effetto dell'insufficienza della condotta di acque miste presente la quale non è in grado di smaltire l'apporto della rete bianca che raccoglie le acque meteoriche cadute sul piazzale in prossimità della via in esame.

Figura 93. Profilo idraulico su via Adige allagamenti camerette 1146 e 1150.

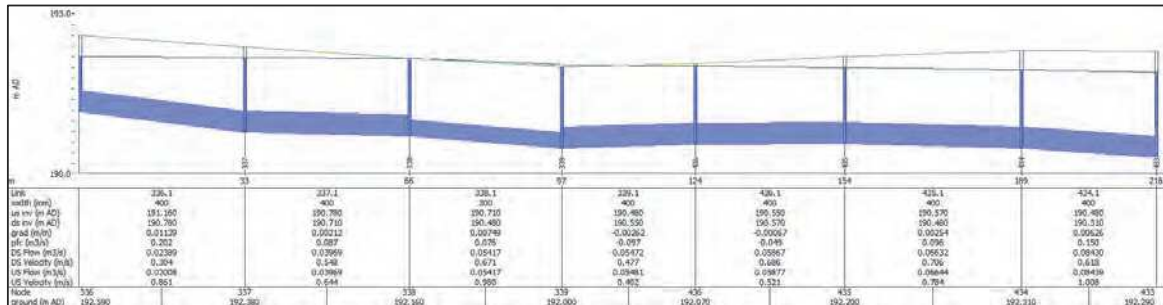
In corrispondenza di via Garibaldi (camerette 338 e 339) e via Gran Sasso (cameretta 437) si evidenziano fenomeni di allagamento che interessano, oltre alle due vie citate, anche la via Adamello.

Gli allagamenti sono qui dovuti a fenomeni di rigurgito prodotti dal generale riempimento della rete fognaria.

Figura 94. Profilo idraulico su via Garibaldi allagamenti camerette 338 e 339.

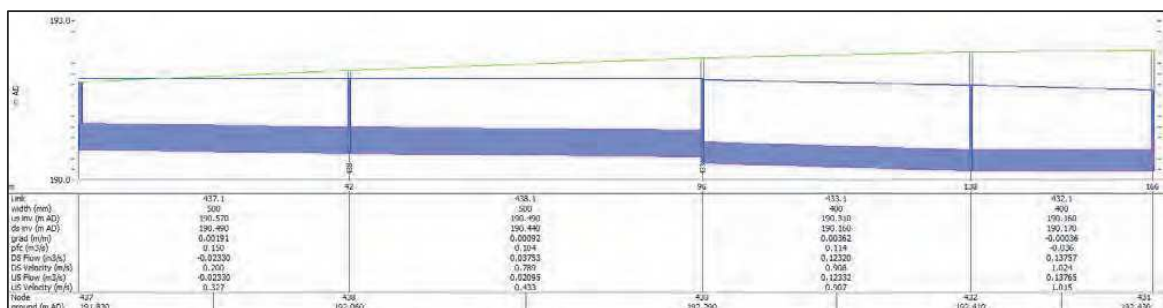
Figura 95. Profilo idraulico su via Gran Sasso allagamenti cameretta 437.

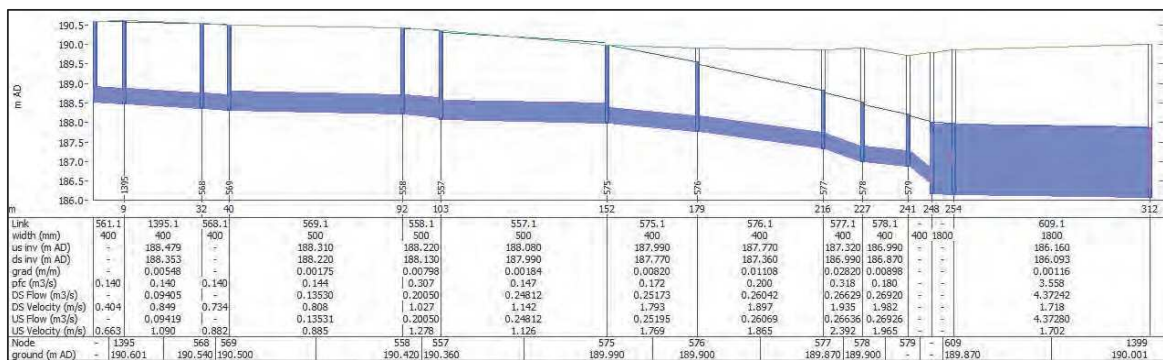
Analoga problematica è riscontrata su via Magenta, via Firenze, via Como e via Terni dove l'allagamento descritto è causato da fenomeni di rigurgito innescati da connessioni a valle:

Figura 96. Profilo idraulico su via Como allagamenti camerette 556, 557, 569, 561 e 559.

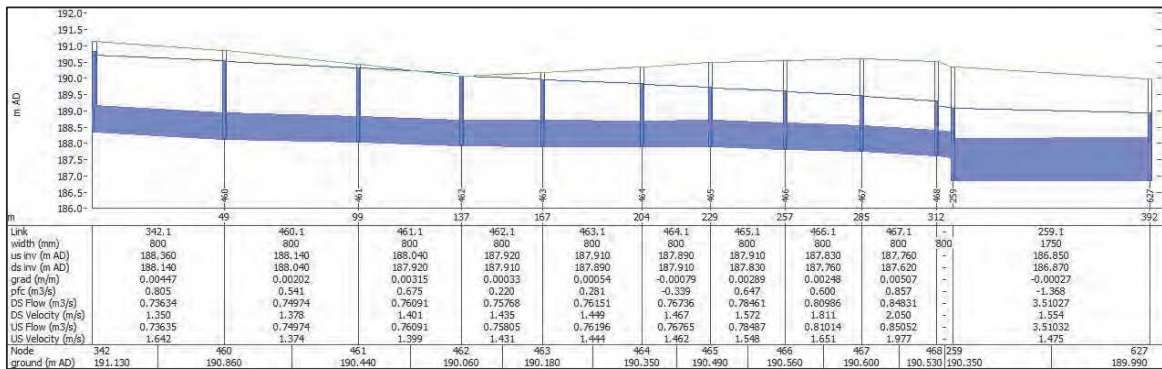
Figura 97. Profilo idraulico su via Firenze allagamenti cameretta 462. Influenza collettore consortile cameretta 259.

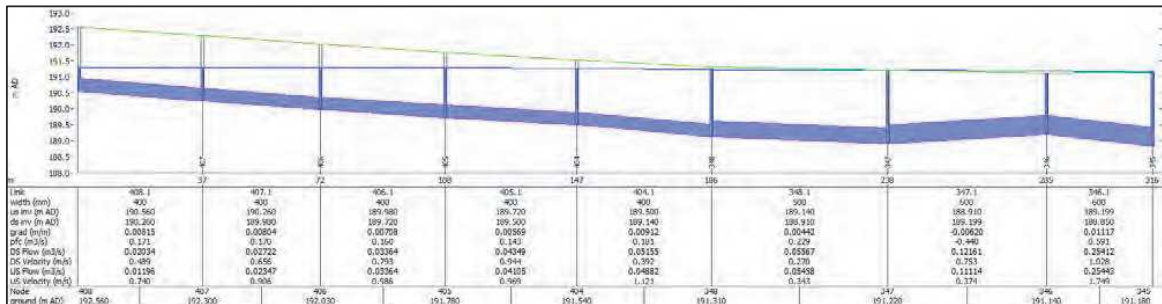
Su via Magenta è inoltre rilevato un tratto in leggera contropendenza che contribuisce ad aumentare l'intensità della criticità.

Figura 98. Profilo idraulico su via Magenta allagamenti camerette 346, 347.

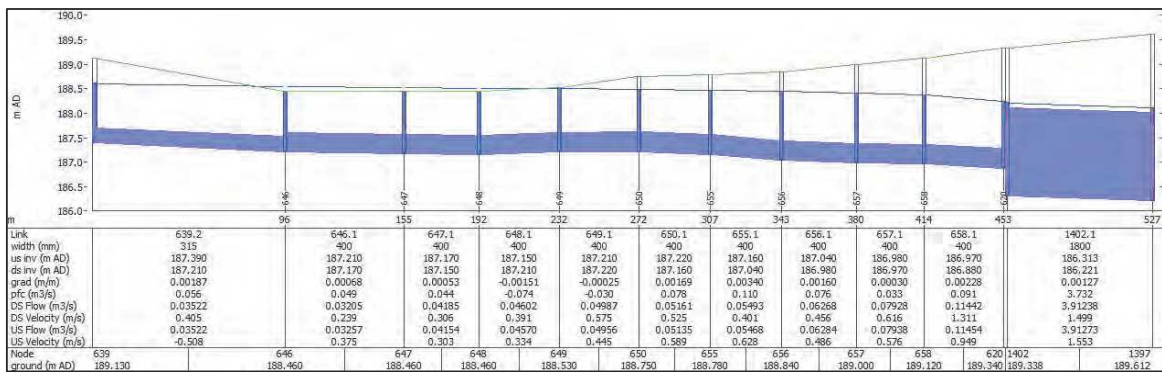
Figura 99. Profilo idraulico su via Terni allagamenti camerette 646, 647 e 648. Influenza collettore consortile cameretta 1402.

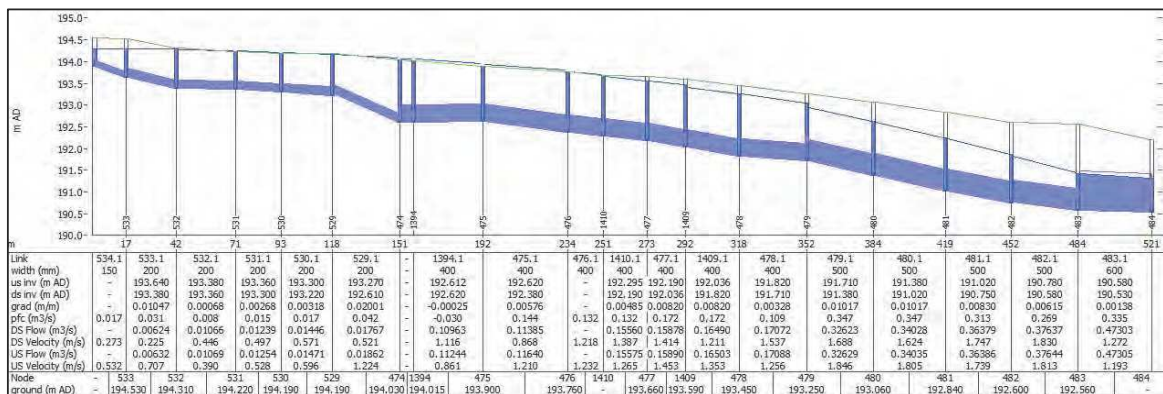
In corrispondenza di via XXIV Maggio (camerette 526. 530, 531, 474, 1394, 475, 476 e 1410) gli allagamenti sono dovuti in parte all'insufficienza di alcuni collettori presenti e in parte a fenomeni di rigurgito suscitati da valle. Si veda figura seguente.

Figura 100. Profilo idraulico su via XXIV Maggio, allagamenti in corrispondenza delle camerette 526, 530, 531, 474, 1394, 475, 476 e 1410.

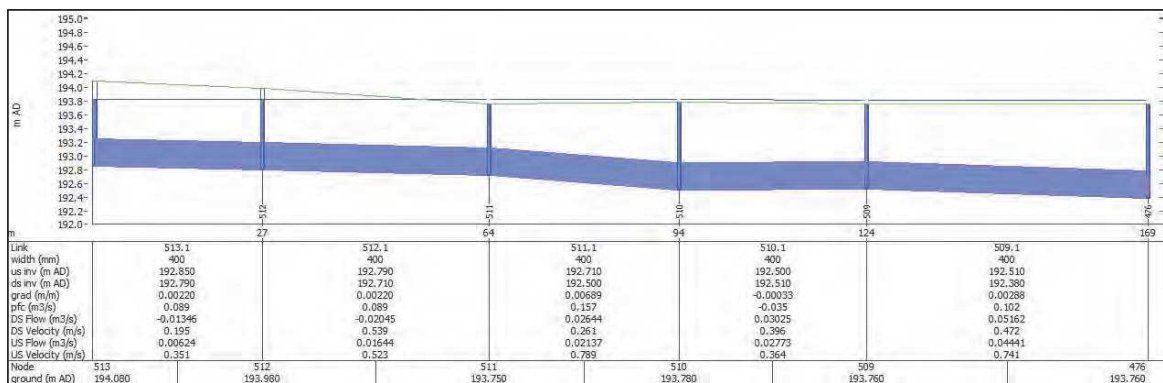
L'allagamento su via Trieste in corrispondenza delle camerette 509, 510 e 511 è dovuto a fenomeni di rigurgito innescati da valle. Si veda figura seguente.

Figura 101. Profilo idraulico su via Trieste, allagamenti in corrispondenza delle camerette 509, 510 e 511.

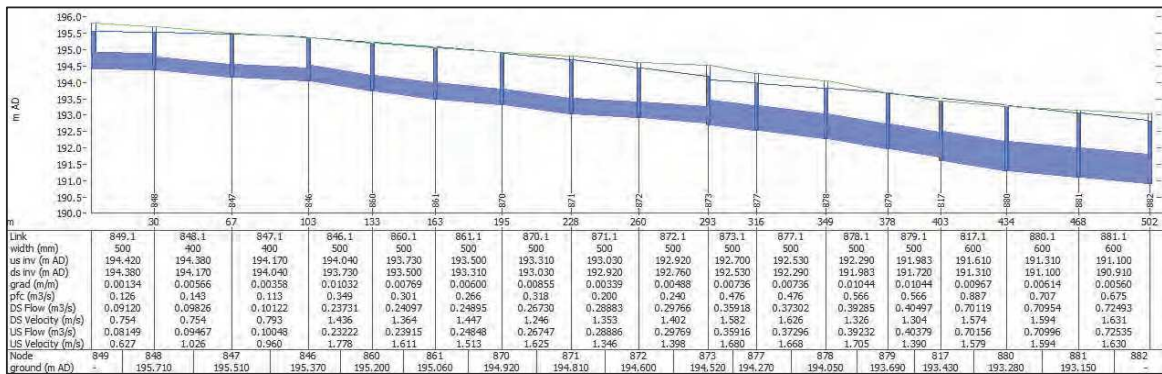
Analogamente al caso precedente, la fuoriuscita di acqua dalle camerette su via Piave e via Manzoni, rispettivamente camerette 846, 860, 861 e camerette 816, 817 e 880, è causata da fenomeni di rigurgito innescati da valle; di seguito è mostrato il profilo idraulico delle condotte in questione.

Figura 102. Profilo idraulico su via Piave e via Manzoni, allagamenti in corrispondenza delle camerette 846, 860, 861, 816, 817 e 880.

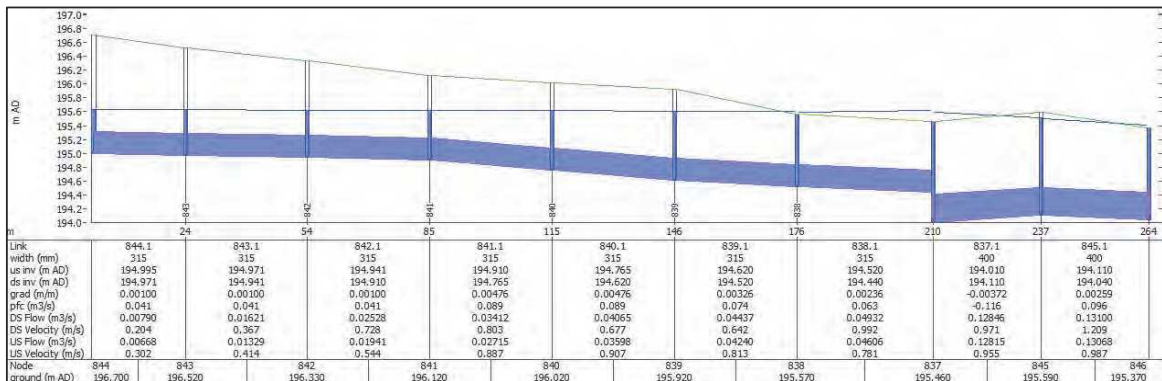
Anche su via Nazario Sauro (camerette 838, 837e 1417) gli allagamenti sono causa da fenomeni di rigurgito, si mostra in seguito il profilo idraulico delle condotte in questione

Figura 103. Profilo idraulico su via Nazario Sauro, allagamenti in corrispondenza delle camerette 838, 837e 1417.

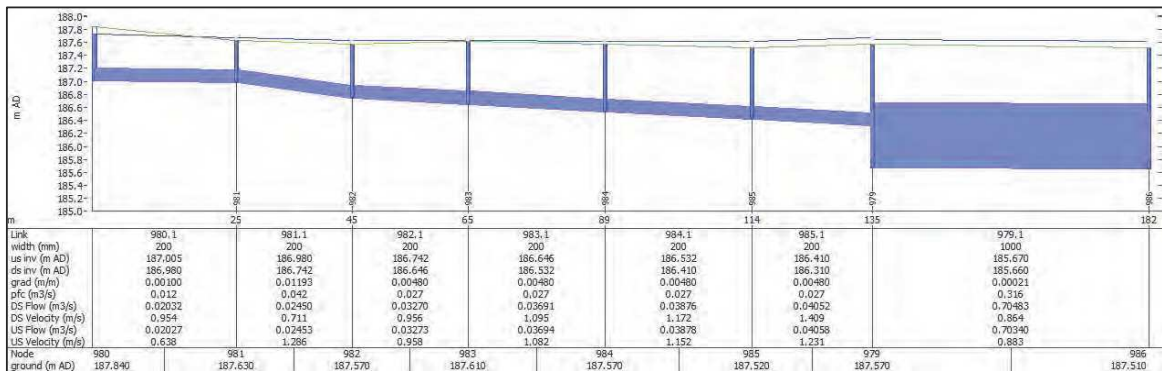
In corrispondenza di via Damiano Chiesa (camerette 981, 982, 983, 984, 985, 986, 987 e 979 in figura seguente) si evidenzia un allagamento che interessa la strada e i terreni verdi adiacenti i quali risultano ad una quota inferiore. L'allagamento è prodotto per effetto dell'insufficienza dei collettori in essere. Il profilo idraulico mostra anche un'influenza dai livelli di valle, i quali contribuiscono ad amplificare il fenomeno di allagamento.

Figura 104. Profilo idraulico su via Damiano Chiesa allagamenti camerette 981, 982, 983, 984, 985, 986, 987 e 979.

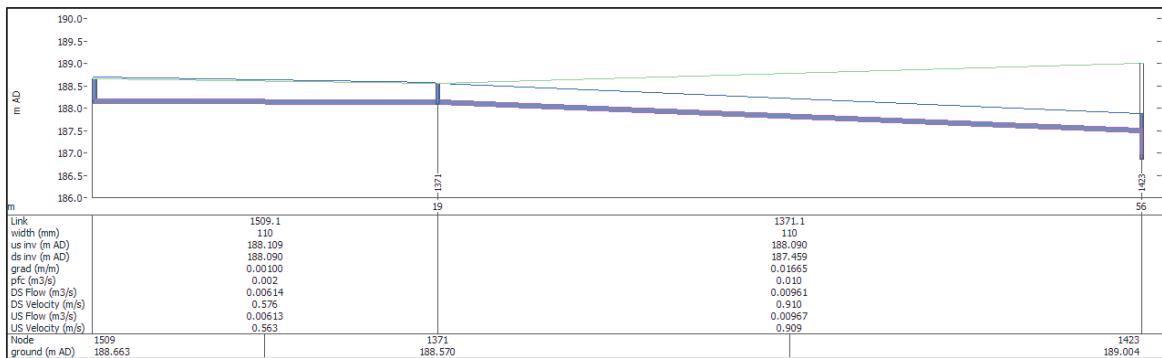
Su via Filzi (camerette 509 e 1317) e su via Enrico Fermi (camerette 730 e XXXX000004) dovuti a fenomeno di rigurgito e insufficienza dei collettori in essere.

Figura 105. Profilo idraulico su via Fabrizio Filzi allagamenti alle camerette 509 e 1317.

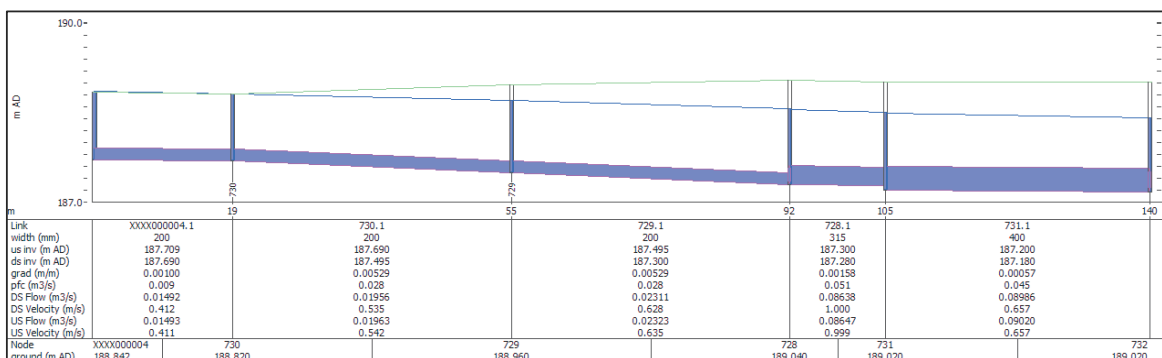
Figura 106. Profilo idraulico su via Enrico Fermi allagamenti alle camerette 730 e XXXX000004.

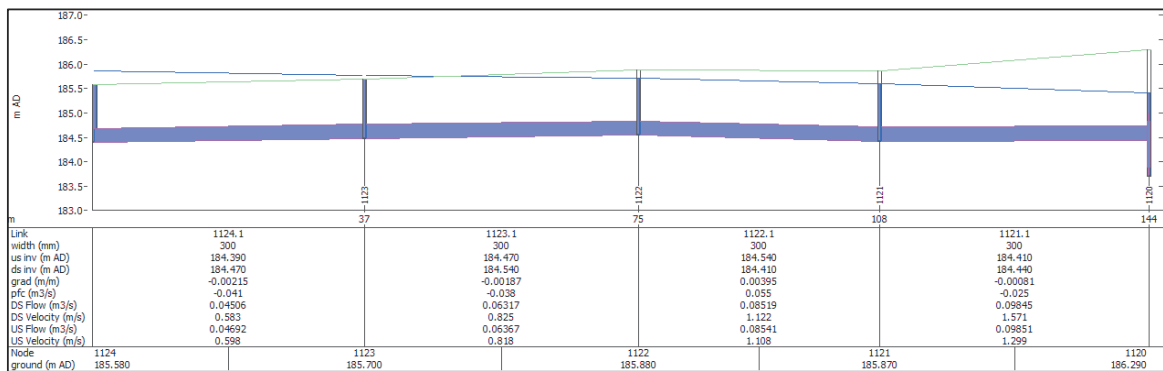
In corrispondenza di via Papini (camerette 1123, 1124) si evidenzia un allagamento per effetto dell'insufficienza della condotta, la quale risulta inoltre influenzata da valle in corrispondenza della connessione con il collettore consortile

Figura 107. Profilo idraulico su via Papini allagamenti alle camerette 1123 e 1124.

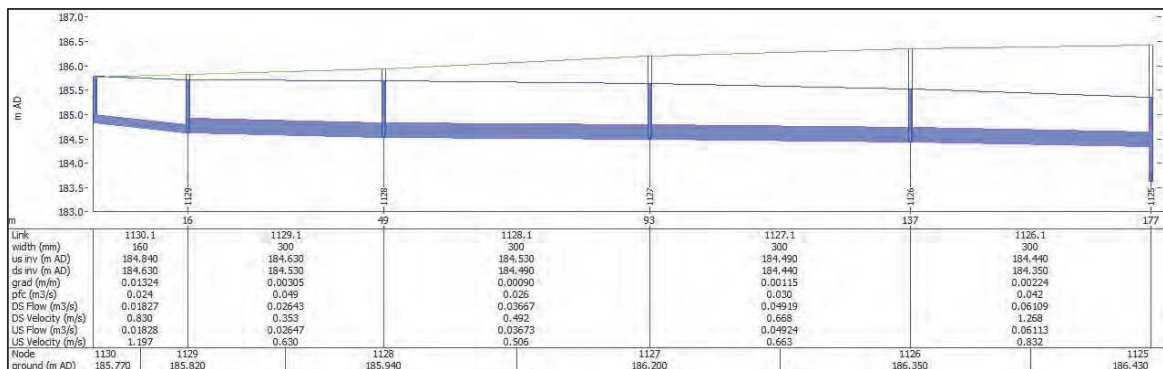
Analoghe considerazioni possono essere fatte per l'allagamento fatto registrare in corrispondenza di via Mozart alla cameretta 1130.

Figura 108. Profilo idraulico su via Mozart allagamenti alla cameretta 1130.

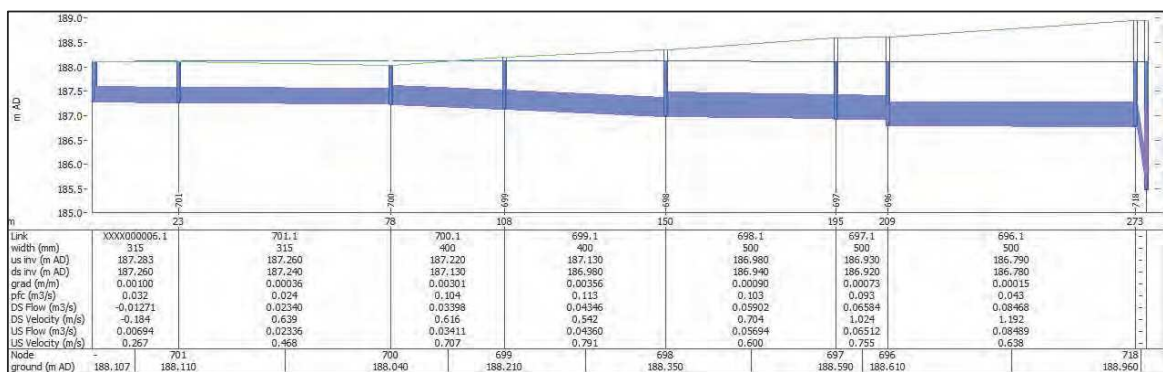
In corrispondenza di via Carroccio (camerette 700, 701 e XXXX00006 in figura seguente) si evidenzia un allagamento per effetto dei fenomeni di rigurgito.

Figura 109. Profilo idraulico su via Carroccio allagamenti alle camerette 700, 701 e XXXX00006.

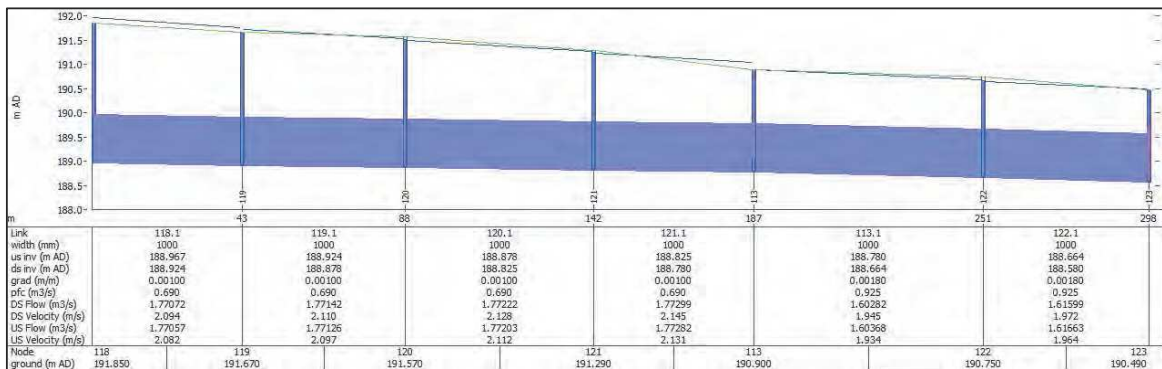
Di seguito si riportano i profili idraulici riscontrati dalla modellazione fatta per tempo di ritorno di 50 anni dove in verde è riportata la quota del piano campagna e in blu la quota idrica. Qualora la quota idrica risulti superiore a quella del piano campagna si assiste ad un allagamento del piano campagna. In prima analisi su via Goito il collettore consortile non è in grado di smaltire la portata proveniente dal comune di San Giorgio su Legnano generando quindi fenomeni di allagamento in corrispondenza delle camerette 118, 119 e 113 i quali si estendono su via Goito e via Belluno. Di seguito si riporta il profilo su via Goito (camerette 118, 119 e 113).

Figura 110. Profilo idraulico su via Goito, allagamenti alle camerette 118,119,113.

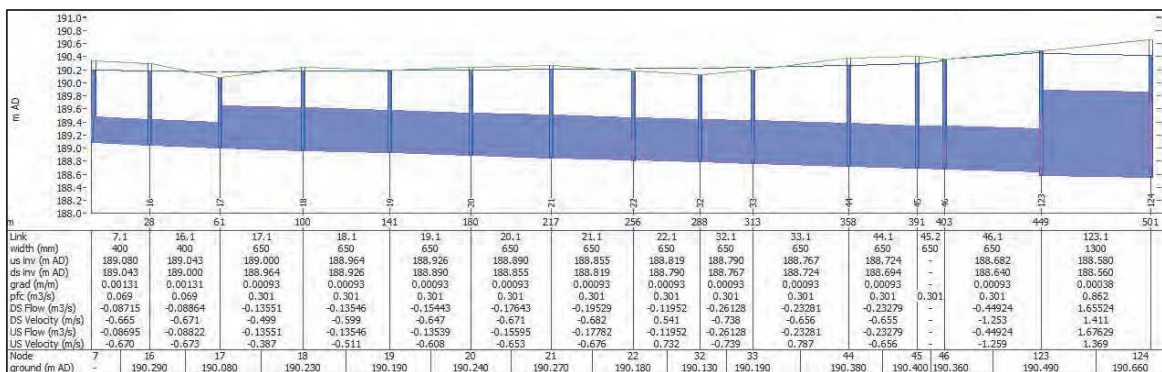
In corrispondenza dell'area industriale gli allagamenti in corrispondenza di via Vercelli (camerette 17, 19, 22, 32, 33 e 46), via Ravenna (camerette 23, 24, 28 e 29), via Treviso (camerette 34, 35, 38 e 38) e via Belluno (camerette 47 e 48) sono dovuti all'insufficienza dei collettori presenti e in larga parte ai fenomeni di rigurgito innescati dalla connessione con il collettore consortile (cameretta 123) il cui livello influisce su quelli dei collettori delle vie sopraccitate originando i già riportati fenomeni di rigurgito.

Figura 111. Profilo idraulico su via Vercelli allagamenti camerette 17, 19, 22,32,33 e 46. Influenza collettore consortile cameretta 123.

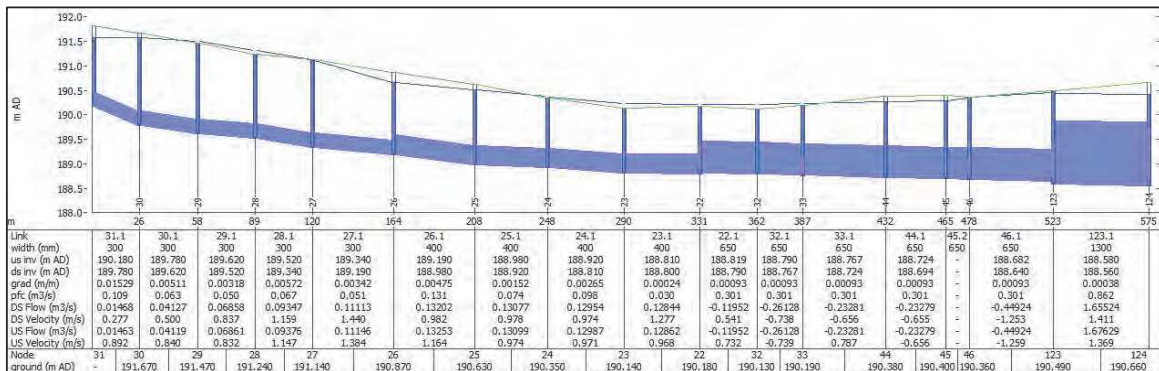
Figura 112. Profilo idraulico su via Ravenna allagamenti camerette 23, 24, 28 e 29. Influenza collettore consortile cameretta 123.

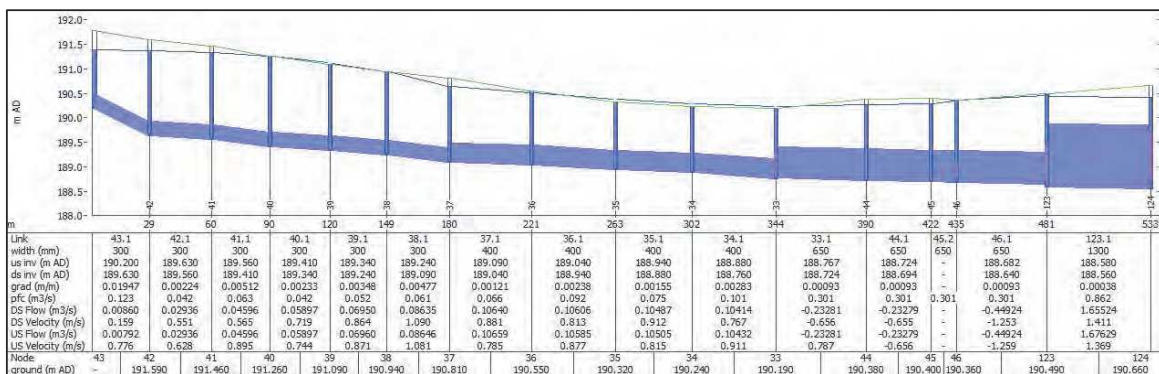
Figura 113. Profilo idraulico su via Treviso allagamenti camerette 34, 35, 38 e 38. Influenza collettore consortile cameretta 123.

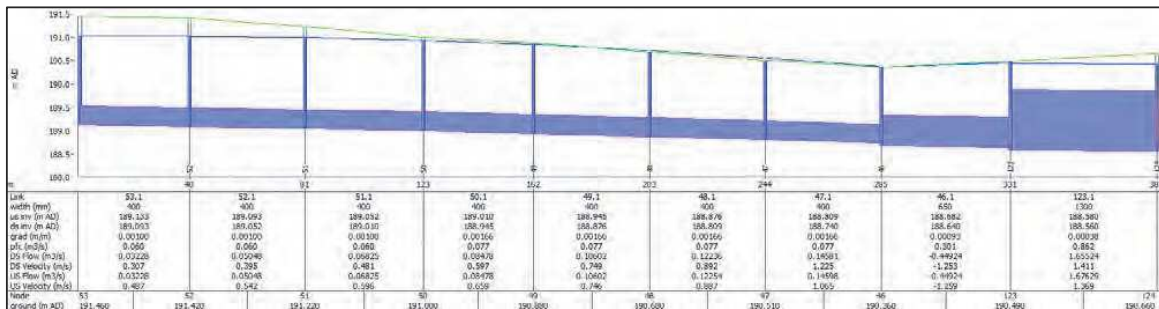
Figura 114. Profilo idraulico su via Belluno allagamenti camerette 47 e 48. Influenza collettore consortile cameretta 123.

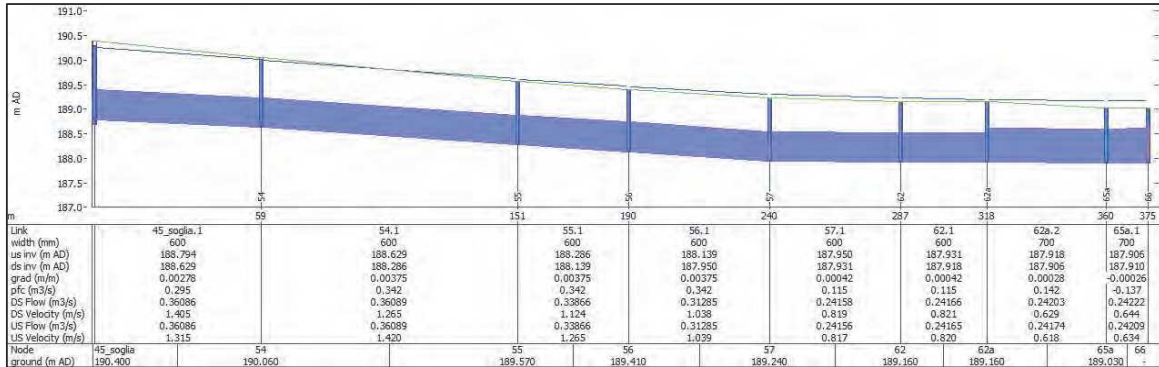
Più a sud in corrispondenza di via Spluga (camerette 55, 56, 57, 62, 62a) si registrano allagamenti per effetto:

- dell'insufficienza dei collettori presenti i quali sono alimentati dal rigurgito del collettore consortile nei pressi di via Vercelli (cameretta 123)

- dal rigurgito innescato dalla connessione con il collettore consortile in corrispondenza di via Magenta (cameretta 251).

Figura 115. Profilo idraulico su via Spluga allagamenti camerette 55, 56, 57, 62, 62a.

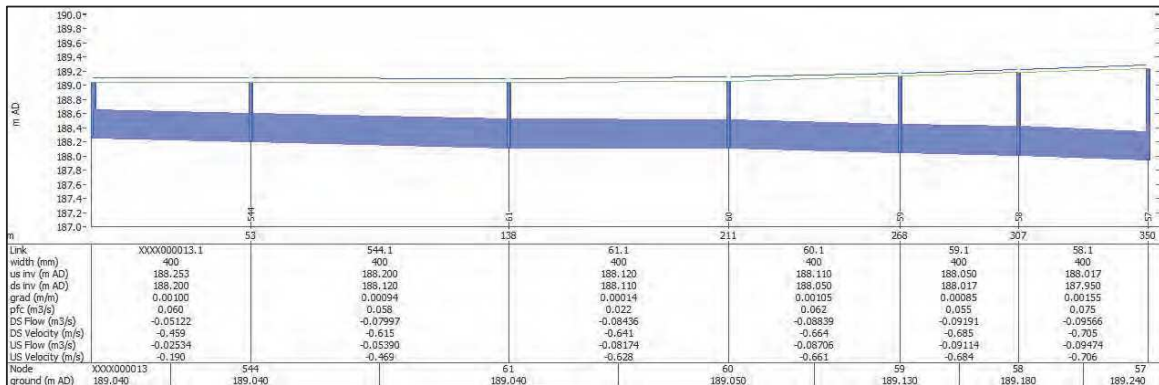
Analogamente a quest'ultima considerazione in corrispondenza di via Cavalese (camerette XXXX000013, 544, 61, 60, 59, 58) si registrano problemi di allagamento dovuti a fenomeni di rigurgito innescati dalla connessione con il collettore consortile in corrispondenza di via Magenta (cameretta 251) il cui livello influisce su quelli dei collettori delle vie sopraccitate.

Figura 116. Profilo idraulico su via Cavalese allagamenti camerette XXXX000013, 544, 61, 60, 59, 58.

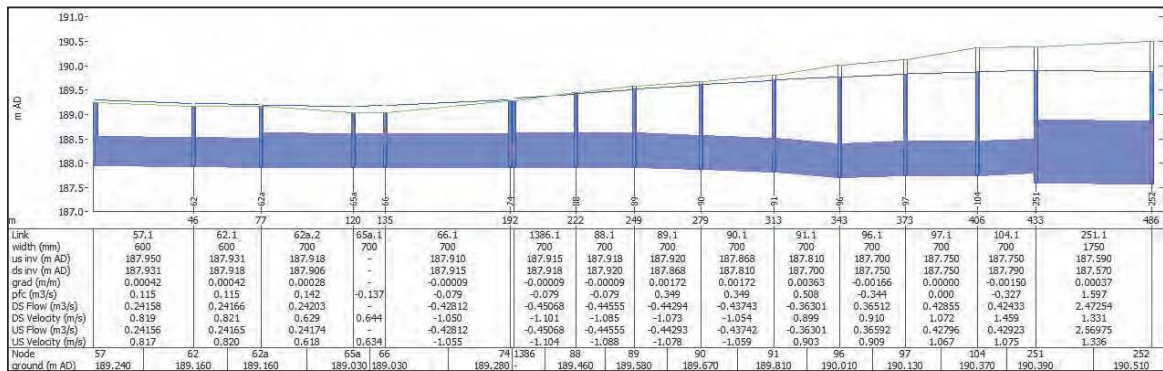
I fenomeni di rigurgito innescati dalla connessione con il collettore consortile in corrispondenza di via Magenta (cameretta 251) comportano allagamenti anche sulla via Col di Nava (camerette 75, 76, 77 e 78) e sulla stessa via Magenta (camerette 65a, 66, 74, 1386).

Figura 117. Profilo idraulico su via Magenta allagamenti camerette 65a, 66, 74, 1386. Influenza collettore consortile cameretta 251.

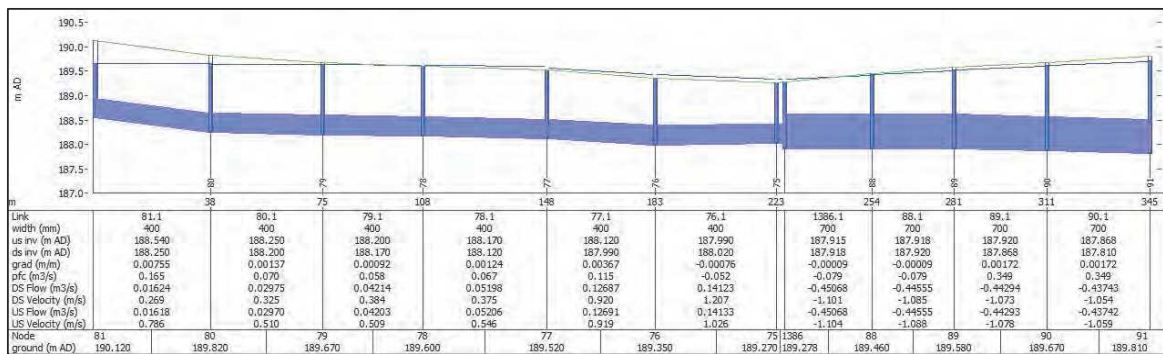
Figura 118. Profilo idraulico su via Col di Nava allagamenti camerette 75, 76, 77 e 78.

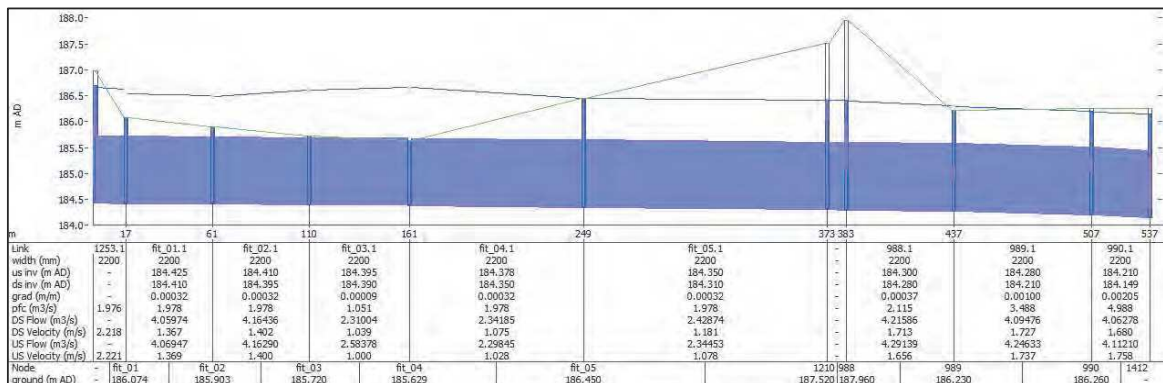
Su via D'Annunzio (camerette ft_02, ft_03, ft_04 e ft_05) e su Via Ariosto (camerette 989 e 1004) il collettore, infatti, non risulta in grado di smaltire interamente la portata in arrivo da monte a causa della scarsa pendenza nel tratto fra le camerette 1253 e 1412 generando i fenomeni di allagamento descritti.

Figura 119. Profilo idraulico su via D'Annunzio allagamenti camerette ft_02, ft_03 e ft_04 e su via Ariosto allagamenti cameretta 437.

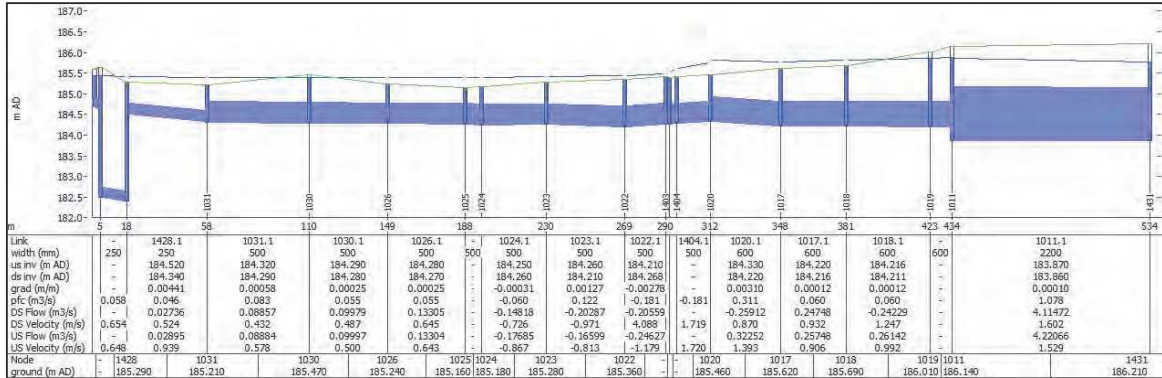
In corrispondenza di via San Giovanni Bosco e via Torquato Tasso (camerette 1428, 1031, 1026, 1025, 1024, 1023, 1022, 1021, 1020, 1041, 1044, 1017 e 1018), via Parini (camerette 1027 e 1028) e via Leopardi (cameretta 1032) si registrano problemi di allagamento dovuti a fenomeni di insufficienza e rigurgito innescati dalla connessione con il collettore consortile in corrispondenza di via Vincenzo Bellini (cameretta 1011) il cui livello influisce su quelli dei collettori delle vie sopracitate.

Figura 120. Profilo idraulico su via San Giovanni Bosco e via Tasso allagamenti camerette 1428, 1031, 1026, 1025, 1024, 1023, 1022, 1021, 1020, 1041, 1044, 1017 e 1018. Influenza collettore consortile cameretta 1011.

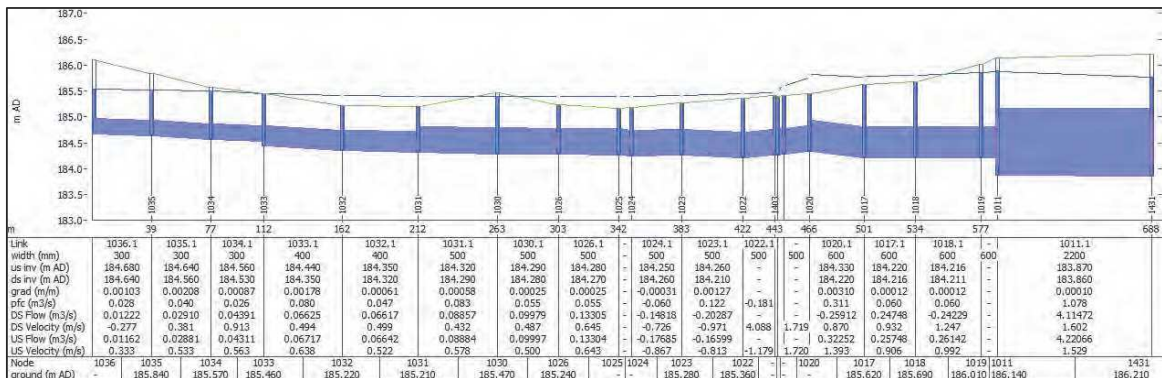
Figura 121. Profilo idraulico su via Leopardi allagamenti cameretta 1032. Influenza collettore consortile cameretta 1011.

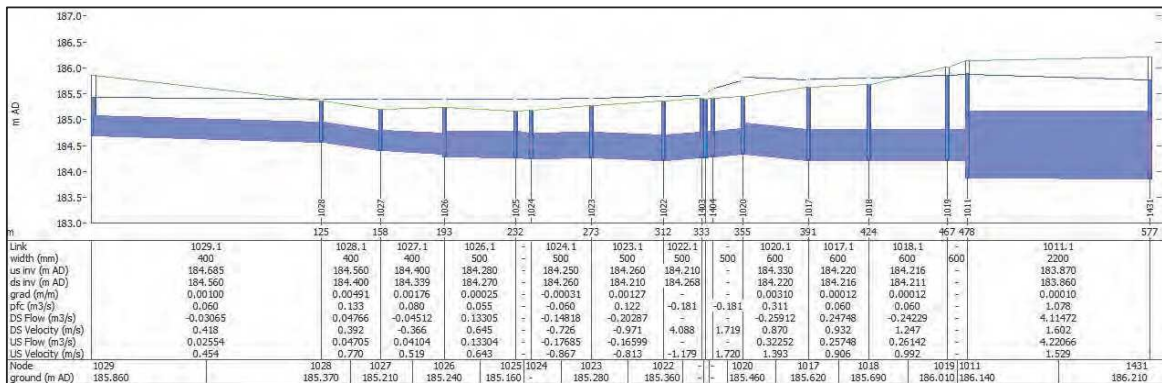
Figura 122. Profilo idraulico su via Parini allagamenti camerette 1027 e 1028. Influenza collettore consortile cameretta 1011.

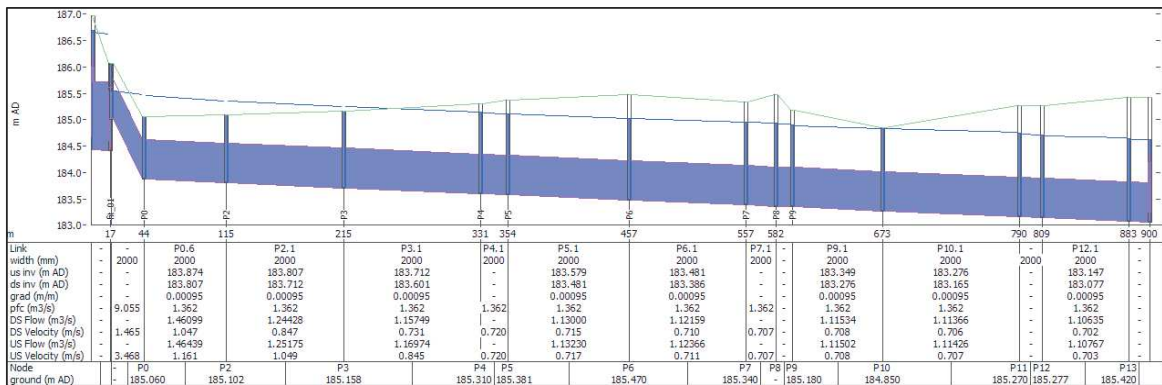
Figura 123. Profilo idraulico su via Adige allagamenti camerette fit_01, P0, P1, P2 e P3.
