10. ALLEGATO: STATO DI FATTO PROFILI IDRAULICI TEMPO DI RITORNO 50 E 100 ANNI

10.1 Tempo di ritorno 50 anni

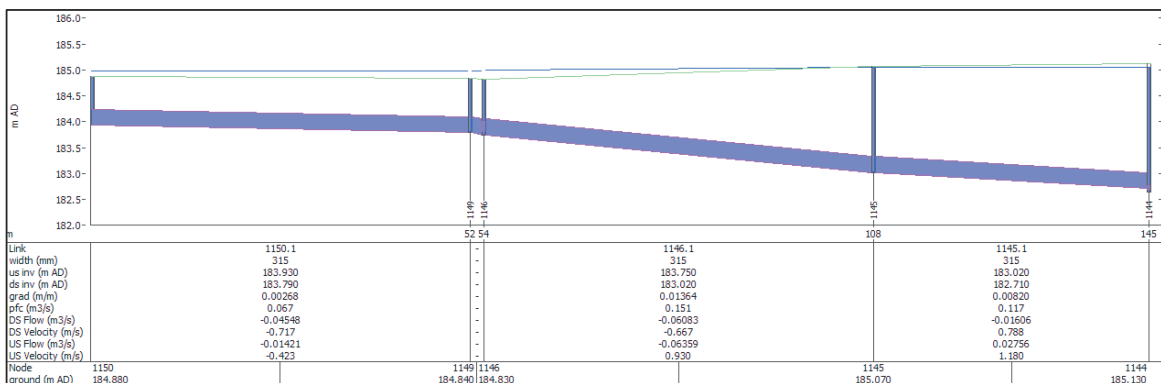
In corrispondenza di via Adige (camerette 1146, 1147, 1149 e 1150) si conferma per effetto dell'insufficienza della condotta di acque miste presente la quale non è in grado di smaltire l'apporto della rete bianca che raccoglie le acque meteoriche cadute sul piazzale in prossimità della via in esame.

Figura 124. Profilo idraulico su tratto di via Adige allagamenti cameretta 1146, 1149 e 1150.

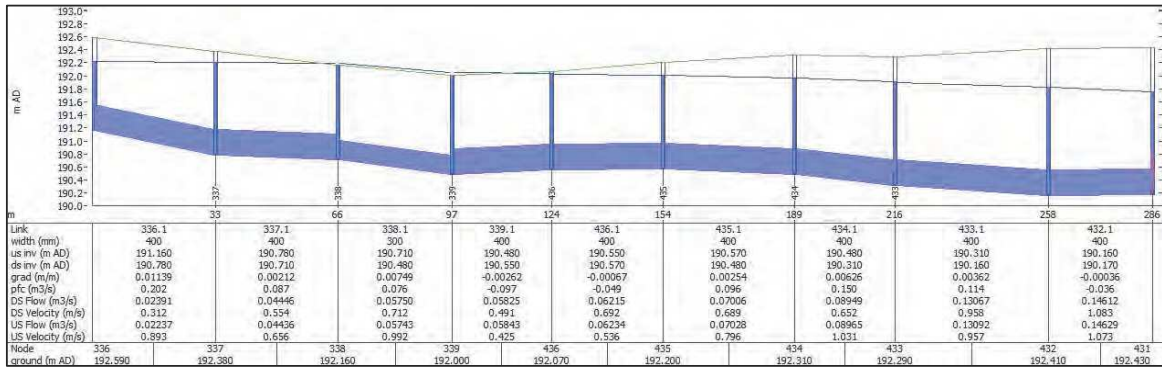
In corrispondenza di via Garibaldi (camerette 338 e 339), via Gran Sasso (cameretta 437) e via Carso si evidenziano fenomeni di allagamento sono dovuti a fenomeni di rigurgito prodotti dal generale riempimento della rete fognaria.

Figura 125. Profilo idraulico su via Garibaldi allagamenti alle camerette 338 e 339.

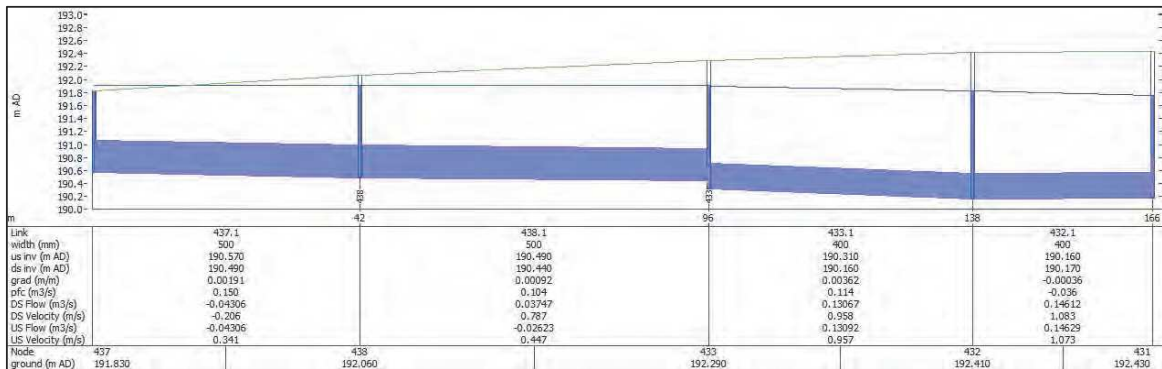
Figura 126. Profilo idraulico su via Gran Sasso allagamenti cameretta 437.

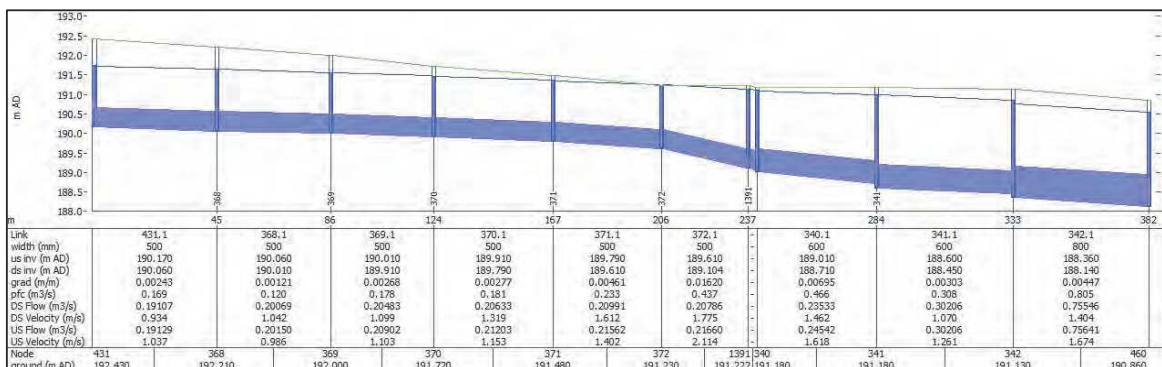
Figura 127. Profilo idraulico su via Carso allagamenti cameretta 372.

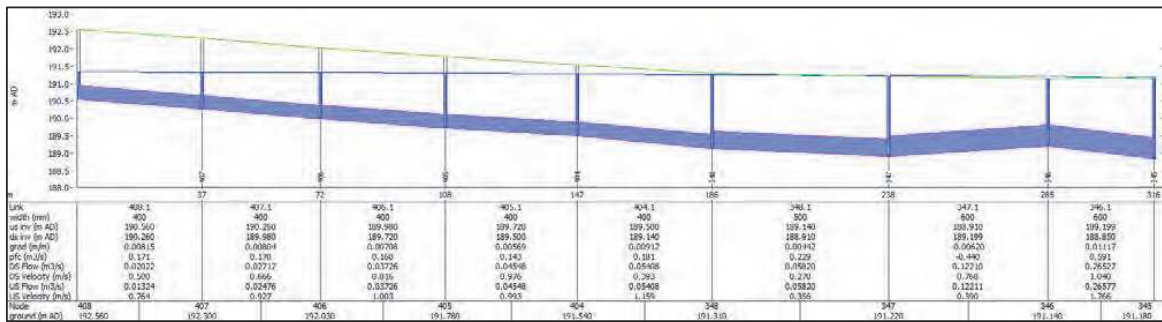
Analoga problematica è riscontrata su via Magenta, via Firenze, via Como e via Terni dove l'allagamento descritto è causato da fenomeni di rigurgito innescati da connessioni a valle:

Figura 128. Profilo idraulico su via Magenta allagamenti camerette 346 e 347.

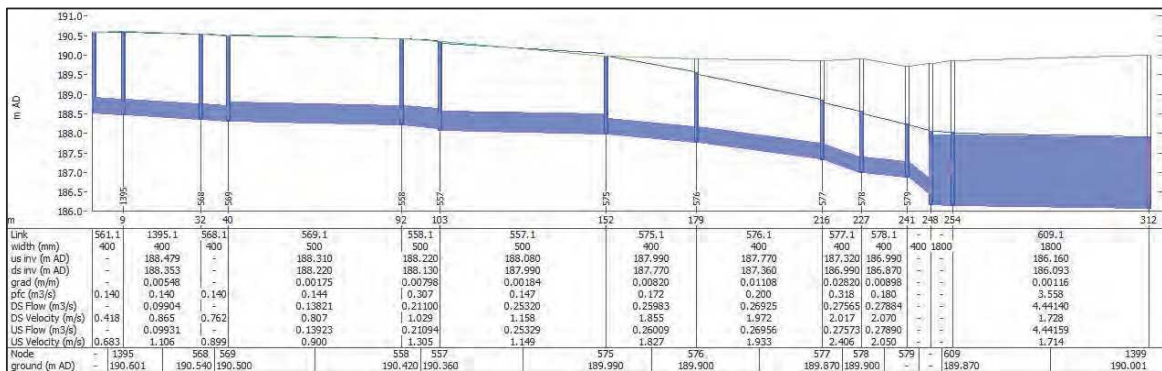
Figura 129. Profilo idraulico su via Como allagamenti camerette 556, 557, 569, 561 e 559.

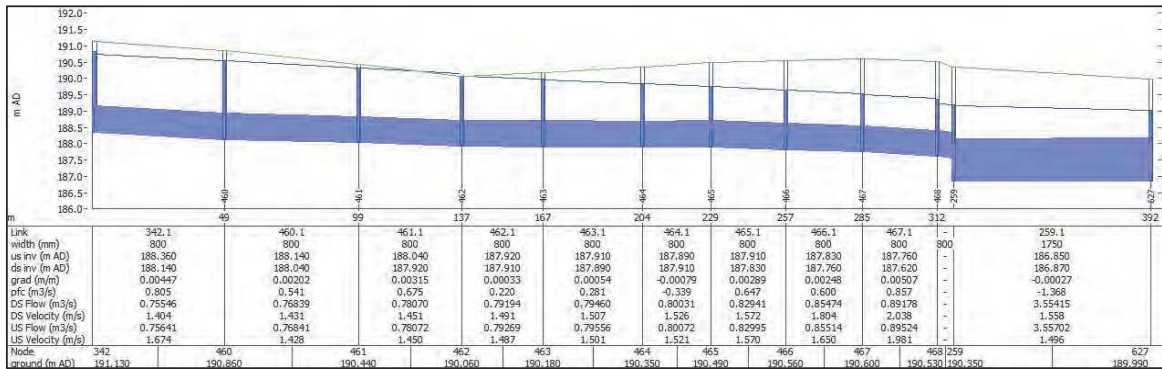
Figura 130. Profilo idraulico su via Firenze allagamenti cameretta 462. Influenza collettore consortile cameretta 259.

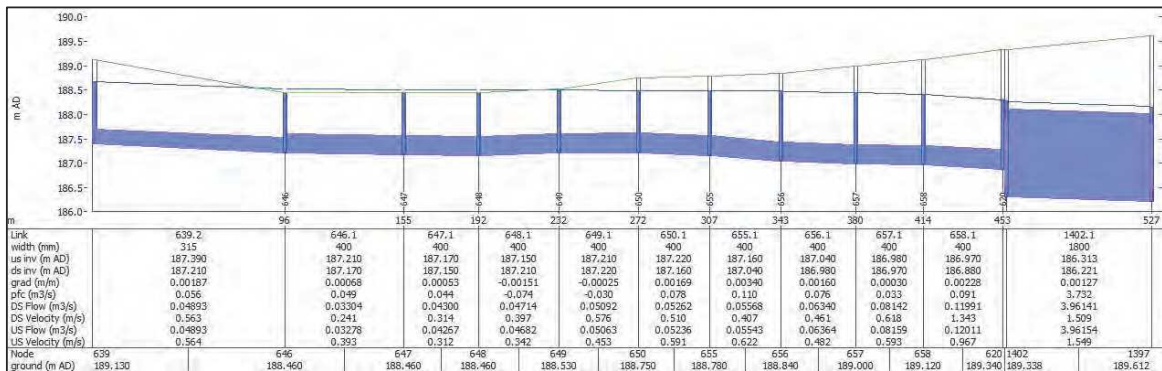
Figura 131. Profilo idraulico su via Terni allagamenti camerette 646, 647 e 648. Influenza collettore consortile cameretta 1402.

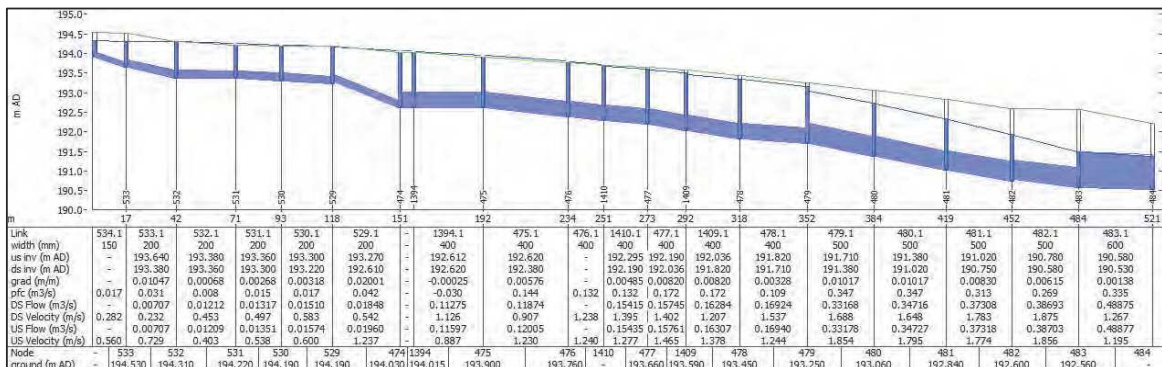
In corrispondenza di via XXIV Maggio gli allagamenti sono dovuti in parte all'insufficienza di alcuni collettori presenti e in parte a fenomeni di rigurgito innescati da valle.

Figura 132. Profilo idraulico su via XXIV Maggio, allagamenti in corrispondenza delle camerette 526, 530, 531, 474, 1394, 475, 476 e 14110.

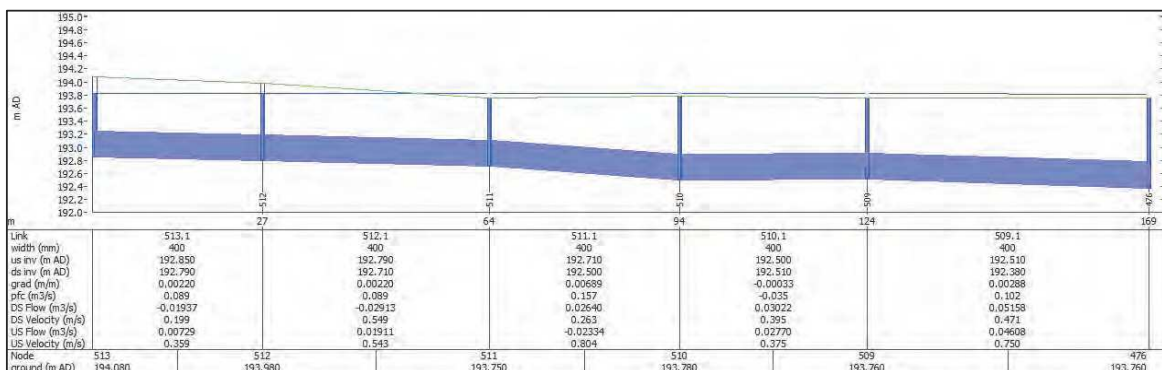
L'allagamento su via Trieste in corrispondenza delle camerette 509, 510 e 511 è dovuto a fenomeni di rigurgito suscitati da valle.

Figura 133. Profilo idraulico su via Trieste, allagamenti in corrispondenza delle camerette 509, 510 e 511.

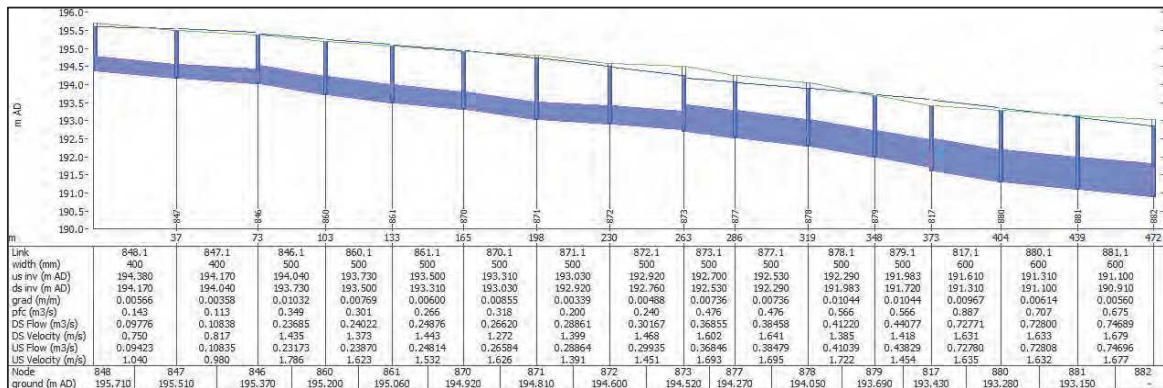
Su via Piave e via Manzoni, rispettivamente camerette 846, 860, 861 e camerette 816, 817 e 880, l'allagamento è causato da fenomeni di rigurgito innescati da valle; di seguito è mostrato il profilo idraulico delle condotte in questione.

Figura 134. Profilo idraulico su via Piave e via Manzoni, allagamenti in corrispondenza delle camerette 846, 860, 861, 816, 817 e 880.

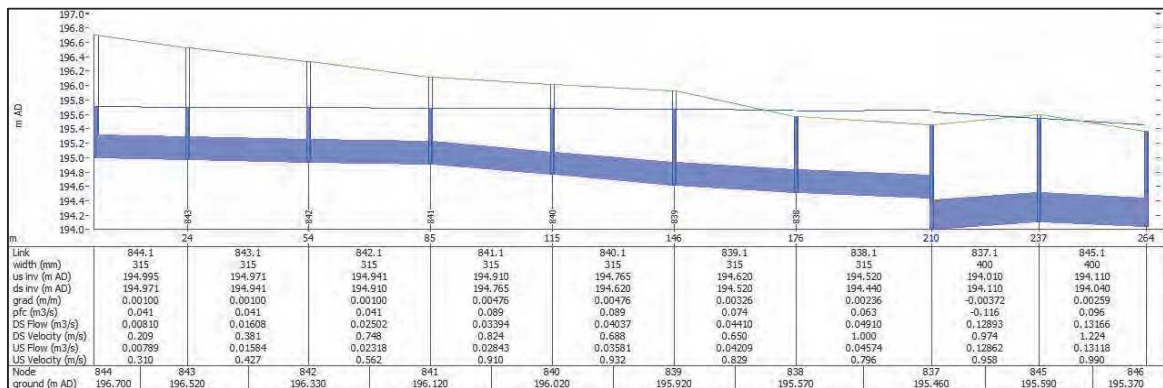
Su via Nazario Sauro (camerette 838, 837e 1417) gli allagamenti sono causa da fenomeni di rigurgito, si mostra in seguito il profilo idraulico delle condotte in questione

Figura 135. Profilo idraulico su via Nazario Sauro, allagamenti in corrispondenza delle camerette 838, 837e 1417.

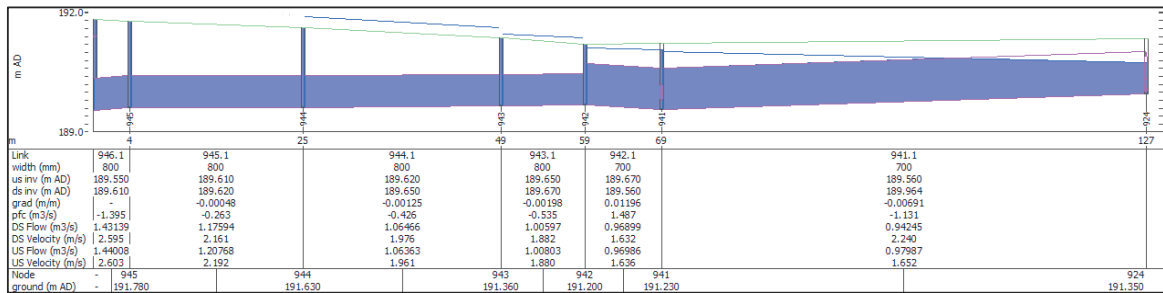
L'allagamento su via Novara in corrispondenza delle camerette 945, 946, 944, 942 e 943 è dovuto a fenomeni di rigurgito influenzati dalla contropendenza che caratterizza il tratto.

Figura 136. Profilo idraulico su via Novara allagamenti camerette 945, 946, 944, 942 e 943.

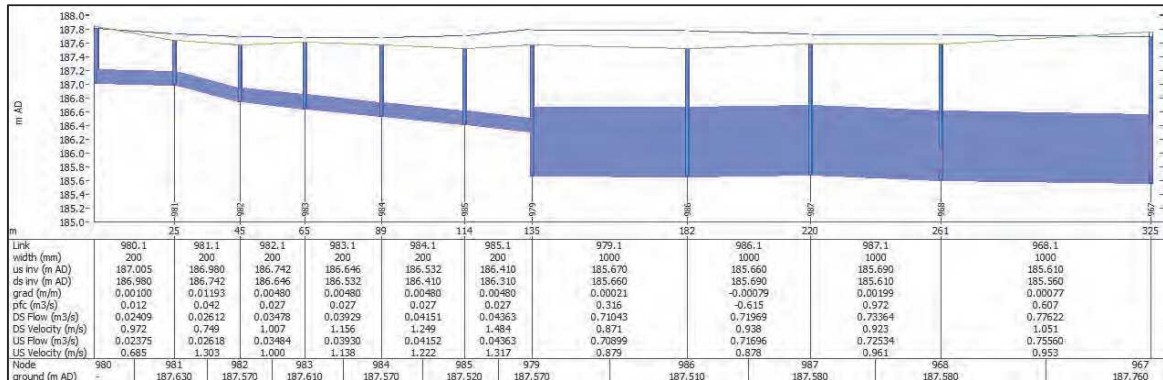
In corrispondenza di via Damiano Chiesa (camerette 981, 982, 983, 984, 985, 986, 987 e 979) l'allagamento è prodotto per effetto dell'insufficienza dei collettori in essere. Il profilo idraulico mostra anche un'influenza dai livelli di valle, i quali contribuiscono ad amplificare il fenomeno di allagamento.

Figura 137. Profilo idraulico su via Damiano Chiesa allagamenti camerette 981, 982, 983, 984, 985, 986, 987 e 979.

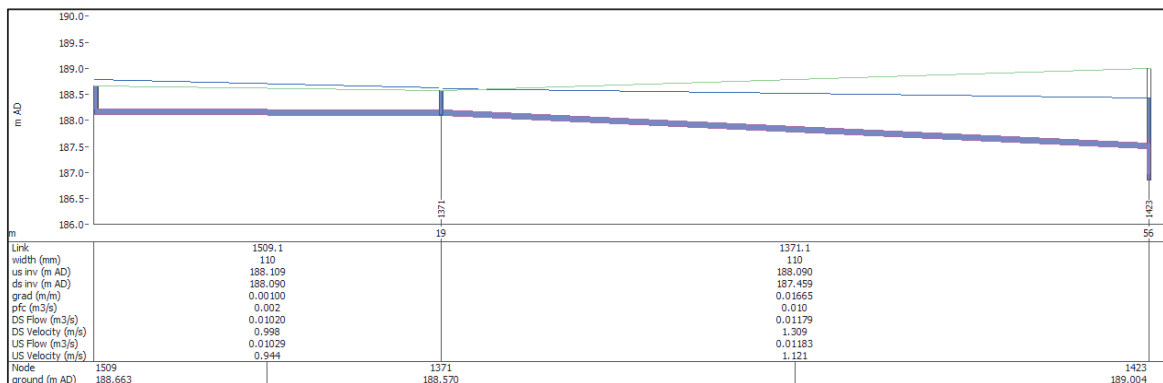
Su via Filzi (camerette 509 e 1317) e su via Enrico Fermi (camerette 724, 725 e 726 la prima e camerette 729, 730 e XXXX000004 la seconda) gli allagamenti sono dovuti a fenomeno di rigurgito e insufficienza dei collettori in essere.

Figura 138. Profilo idraulico su via Fabrizio Filzi allagamenti alle camerette 509 e 1317.

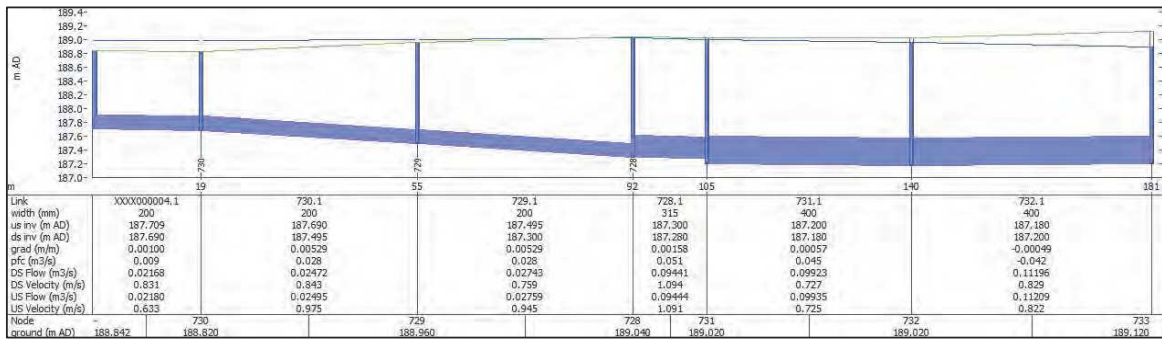
Figura 139. Profilo idraulico su via Enrico Fermi allagamenti alle camerette 730, 729 e XXXX000004.

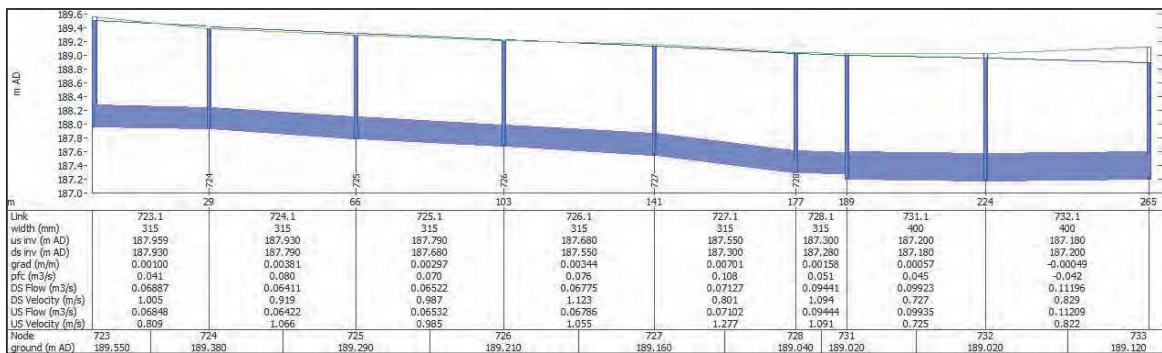
Figura 140. Profilo idraulico su via Enrico Fermi allagamenti alle camerette 724, 725 e 726.

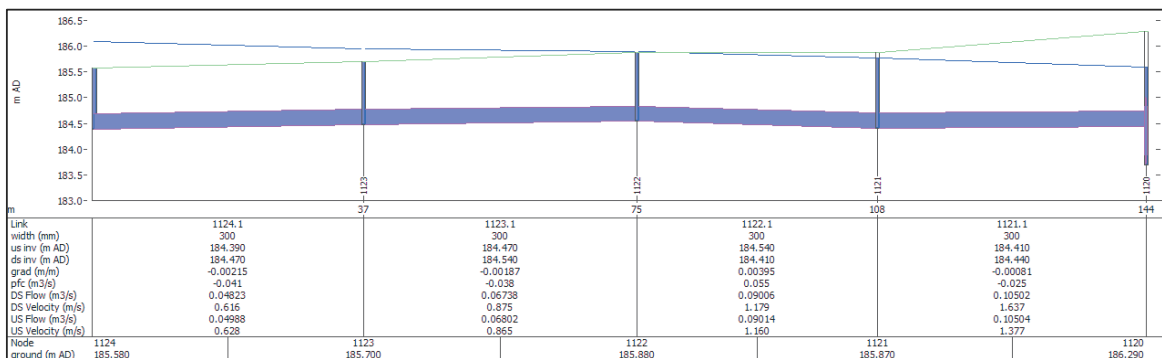
In corrispondenza di via Papini (camerette 1122, 1123, 1124) si evidenzia un allagamento per effetto dell'insufficienza della condotta, la quale risulta anche influenzata da valle in corrispondenza della connessione con il collettore consortile. Il tratto iniziale del ramo di fognatura che scorre sulla via risulta in contropendenza.

Figura 141. Profilo idraulico su via Papini allagamenti alle camerette 1122, 1123 e 1124.

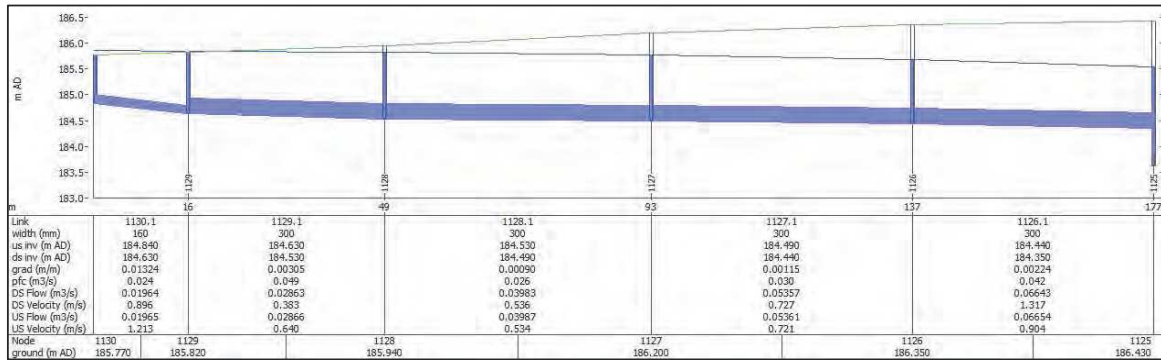
Analoghe considerazioni possono essere fatte per l'allagamento fatto registrare in corrispondenza di via Mozart alle camerette 1129 e 1130.

Figura 142. Profilo idraulico su via Mozart allagamenti alle camerette 1130 e 1131.

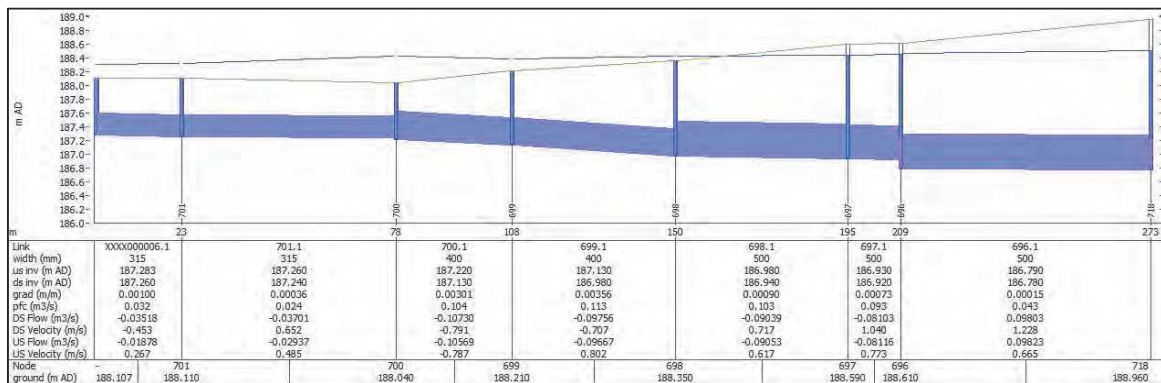
In corrispondenza di via Carroccio (camerette 698, 699, 700, 701 e XXXX00006 in figura seguente) l'allagamento è dovuto a fenomeni di rigurgito.

Figura 143. Profilo idraulico su via Carroccio allagamenti alle camerette 698, 699, 700, 701 e XXXX00006.
