Comune di Canegrate

# PEBA

Piano di Eliminazione delle Barriere Architettoniche

FASE B - ANALISI DELLE CRITICITÀ DI SPAZI/EDIFICI E  
INDIVIDUAZIONE SOLUZIONI PROGETTUALI

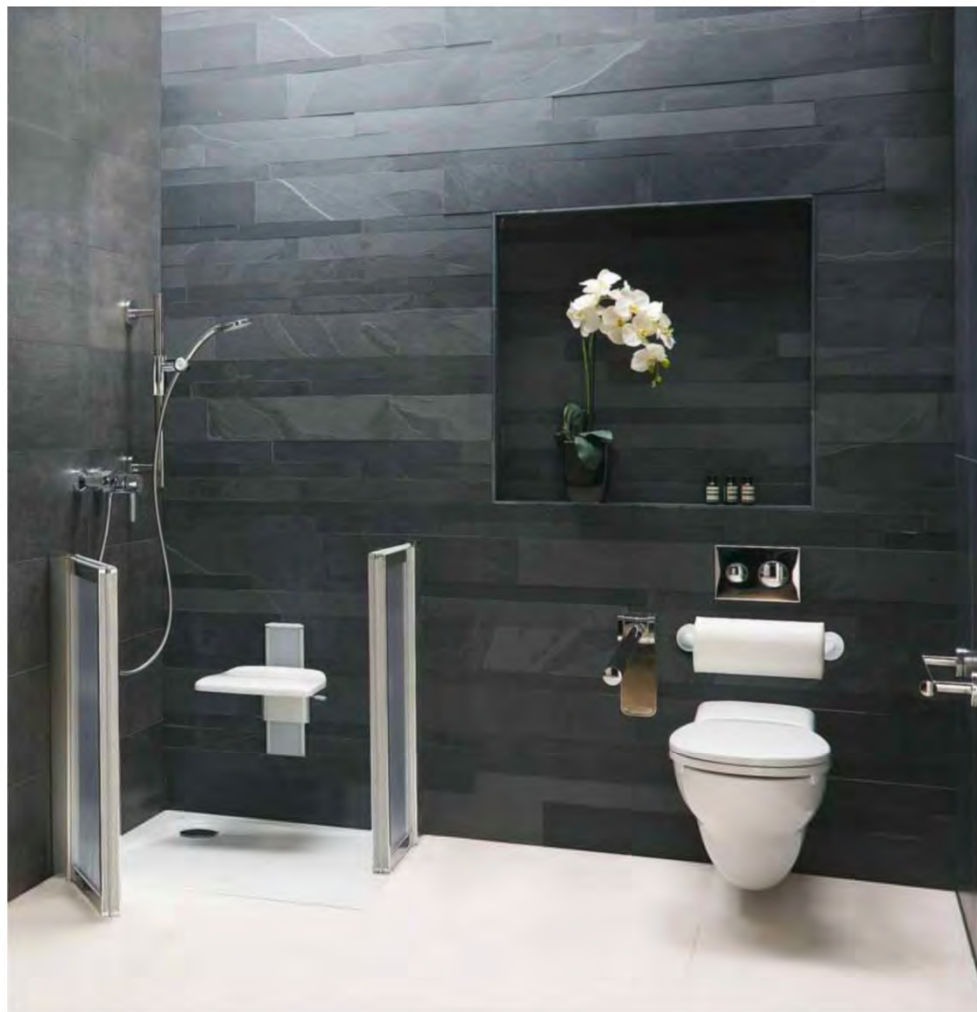
## SCHEDA 1/D

## WC ACCESSIBILE DI DIMENSIONI 1,80X1,80 m – PLANIMETRIA E PROSPETTI INTERNI

SECONDO I CRITERI DELL'UNIVERSAL DESIGN LA PROGETTAZIONE DEI SERVIZI IGIENICI, PUR TENENDO CONTO DELLE POSSIBILI DIFFICOLTÀ DEI FRUITORI PREVEDENDO L'INSTALLAZIONE DI AUSILI ED ACCESSORI (MANIGLIONI, APPENDIABITI, SPECCHI, ECC.) INSTALLATI IN MODO DA ESSERE UTILIZZABILI COMODAMENTE DA TUTTI GLI UTENTI, DEVE PORSI L'OBIETTIVO DI CREARE AMBIENTI FUNZIONALI MA ANCHE ESTETICAMENTE GRADEVOLI, SUPERANDO LA DICOTOMIA BAGNO ACCESSIBILE RISERVATO ALLE PERSONE CON DISABILITÀ MOTORIA IL PIÙ DELLE VOLTE BRUTTI.

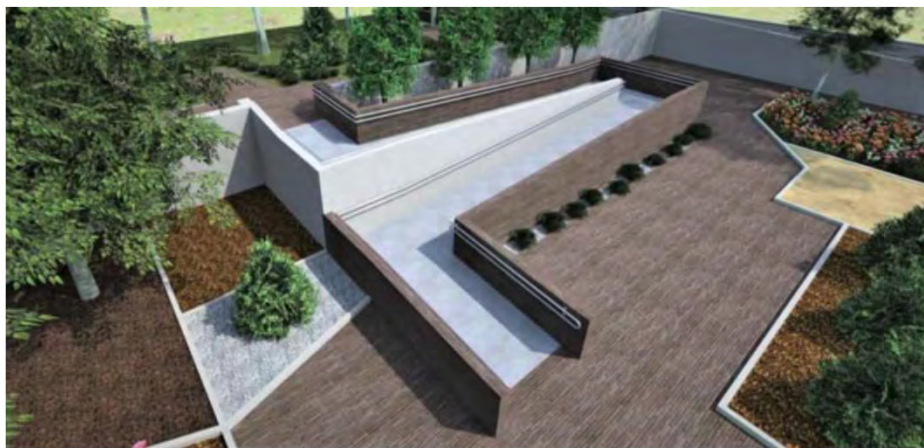
## SCHEDA 2/C

## RAMPE CON RINGHIERA CON PENDENZA 8% PER DISLIVELLO &lt; 40 cm

LA NORMATIVA NAZIONALE E REGIONALE PRESCRIVONO UNA PENDENZA MASSIMA DELLE RAMPE, SIANO ESSE ESTERNE O INTERNE AI FABBRICATI, PARI ALL'8%.

LE LINEE GUIDA DELL'UNIVERSAL DESIGN INDICANO INVECE LIMITI DIVERSI DI TIPO PRESTAZIONALE, RICHIEDENDO CHE LA PENDENZA DELLA RAMPA SIA IN GRADO DI GARANTIRE UN UTILIZZO AGEVOLE, IN AUTONOMIA E MINIMIZZANDO LO SFORZO FISICO RICHiesto, DA PARTE DI CHIUNQUE LA PERCORRA.

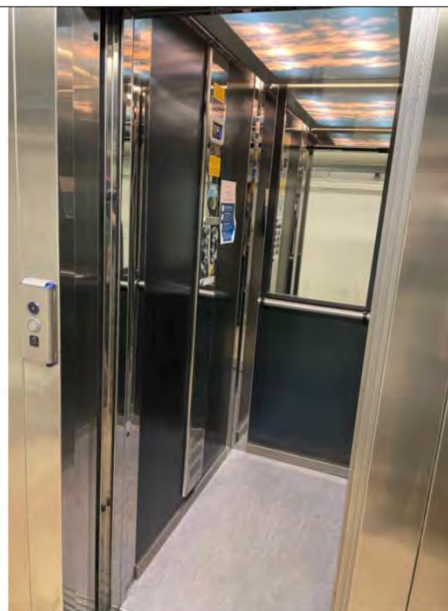
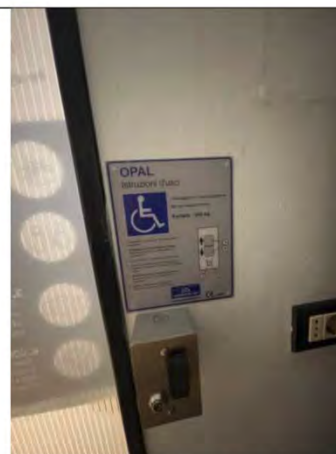
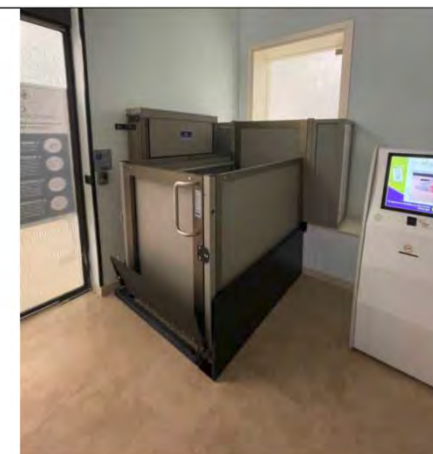
**SCHEDA 3/B**

**ASCENSORE NUOVA COSTRUZIONE ED ADEGUAMENTO**

IN CASO DI INSTALLAZIONE IN EDIFICIO ESISTENTE IN CUI, PER VINCOLI DI NATURA STRUTTURALE, NON FOSSE POSSIBILE GARANTIRE LE MISURE MINIME SOPRA RIPORTATE, È CONSENTITA L'INSTALLAZIONE DI UN ASCENSORE CON DIMENSIONI MINORI MA IN GRADO DI CONTENERE UNA PERSONA SU SEDIA A RUOTE (1,00X1,20 METRI)

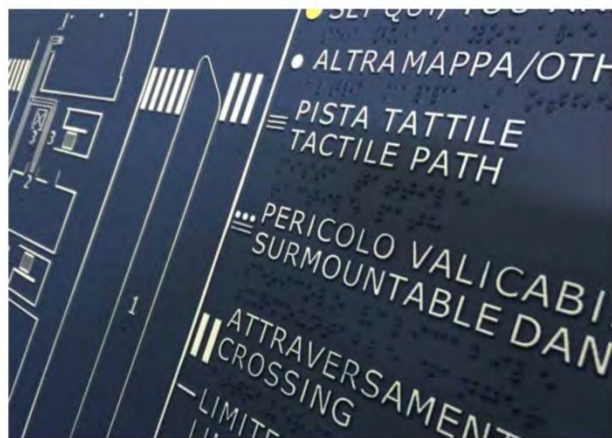
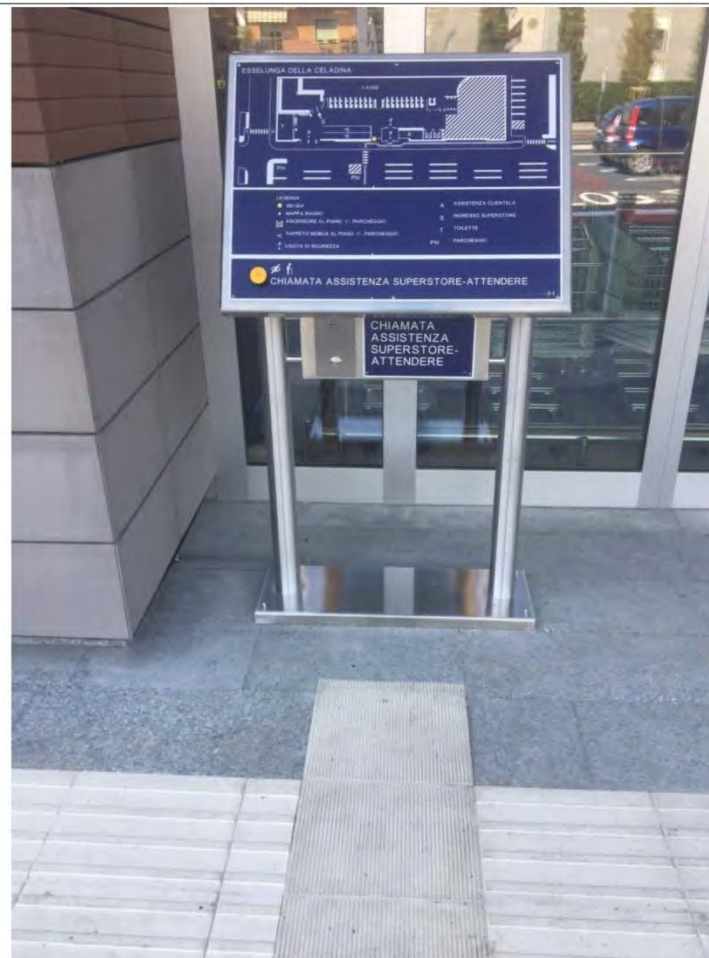
**SCHEDA 8**

**ESEMPI DI MAPPA TATTILE**

PER MAPPA TATTILE SI INTENDE UNA MAPPA A RILIEVO CHE RAPPRESENTA IN MODO SCHEMATICO UNO SPAZIO APERTO O CHIUSO E CHE RISULTA LEGGIBILE AL TATTO ED ALLA VISTA. LA MAPPA TATTILE RIPORTA IN RILIEVO LA PIANTE DELLO SPAZIO IN CUI È UBICATA, LE SCRITTE IN BRAILLE E QUELLE IN CARATTERI ALFANUMERICI. E' INOLTRE DOTATA DI UN BUON CONTRASTO TRA LO SFONDO E GLI ELEMENTI IN RILIEVO. PER LA SUA LEGGIBILITÀ SIA VISIVA CHE TATTILE È IN GRADO DI AGEVOLARE L'ORIENTAMENTO E LA CONOSCENZA DI UN LUOGO O PERCORSO PER CHIUNQUE E IN PARTICOLARE È UN AUSILIO DETERMINANTE PER LE PERSONE CIECHE O IPOVEDENTI. LE CARATTERISTICHE DELLE MAPPE TATTILI SONO NORMATE DALLA UNI 8207 CHE NE DEFINISCE LA GRAFICA, LE DIMENSIONI E LE SPAZIATURE DEI CARATTERI E LA TIPOLOGIA DI RILIEVO DEL BRAILLE.

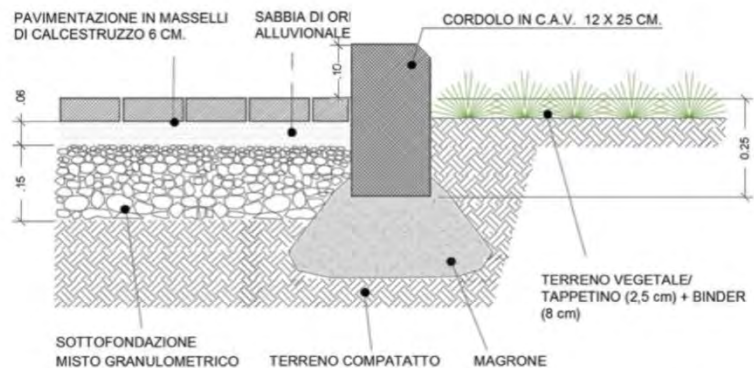
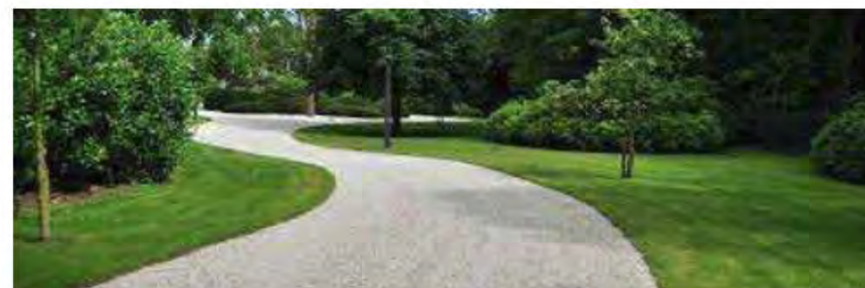
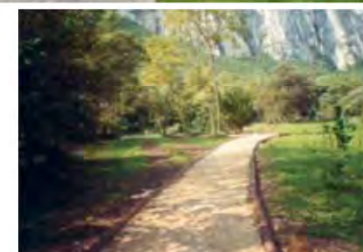
**PAVIMENTAZIONE PER PERCORSI ACCESSIBILI**

I PERCORSI DI NUOVA REALIZZAZIONE DEVONO AVERE LARGHEZZA NON INFERIORE A 1,5 METRI E REALIZZATI IN MATERIALI SOLIDI E COMPATTI, SONO DA EVITARE GHIAIA, SABBIA O ALTRI MATERIALI INCOERENTI. LA PAVIMENTAZIONE DEVE PERMETTERE UNA AGEVOLE PERCORRIBILITÀ DA PARTE DI PERSONA SU SEDIA A RUOTE E QUINDI DEVE ESSERE LISCIA, COMPATTA, PRIVA DI FESSURE O ASPERITÀ, CON GIUNTI E FUGHE ALLINEATE E DI RIDOTTE DIMENSIONI (COMUNQUE NON SUPERIORI A 5 MILLIMETRI), SENZA RISALTI, CON CARATTERISTICHE ANTISDRUCIOLEVOLI; NEL CASO DI PRESENZA DI CADITOIE O GRIGLIE LE STESS DEVONO AVERE FORATURE CON LARGHEZZA MASSIMA DI 15 MILLIMETRI. LE AIUOLE, SE PRESENTI, È PREFERIBILE CHE SIANO RIALZATE DAL PIANO CALPESTABILE IN MODO DA COSTITUIRE CONTENIMENTO DEL PERCORSO E GUIDA NATURALE PER PERSONE NON VEDENTI O IPOVEDENTI CON CORDOLO DI ALTEZZA ALMENO PARI A 10 CM. PER QUANTO CONCERNE LA FINITURA DEI MARCIAPIEDI SI SUGGERISCONO LA PIETRA NATURALE TAGLIATA A PIANO SEGA POSATA SENZA GIUNTI OPPURE L'ASFALTO, MENTRE PER I VIALETTI DEI CIMITERI O DEI GIARDINI PUBBLICI PUÒ ESSERE UTILIZZATA UNA PAVIMENTAZIONE IN CALCESTRE.

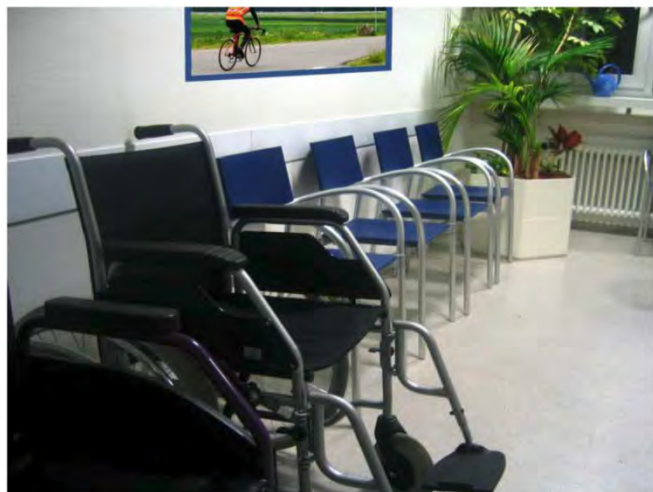
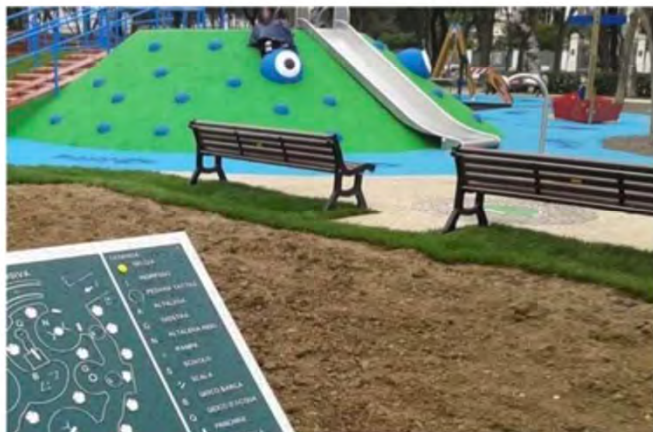
## SCHEDA 13

## SPAZI PER LA SOSTA CON SEDIA A RUOTE INTERNI ED ESTERNI

LA PRESENZA DI UN NUMERO ADEGUATO DI POSTI DOVE SEDERSI E RIPOSARE È ESSENZIALE PER IL PIENO GODIMENTO DEGLI SPAZI APERTI MA È DI EGUALE IMPORTANZA PREVEDERE SEDUTE ALL'INTERNO DELLE SALE D'ATTESA O LUNGO I CORRIDOI NEL CASO DI EDIFICI CHE OSPITANO SERVIZI PUBBLICI. IN CORRISPONDENZA DELLE AREE ATTREZZATE E/O ARREDATE PER LA SOSTA, SIA ALL'INTERNO CHE ALL'ESTERNO È IMPORTANTE PREVEDERE UNO SPAZIO IDONEAMENTE PAVIMENTATO E FACILMENTE RAGGIUNGIBILE DI FIANCO ALLE SEDUTE IN MODO CHE ANCHE PERSONE SU SEDIA A RUOTE POSSANO SOSTARE ED ATTENDERE IL PROPRIO TURNO O GODERE DELL'AMBIENTE IN COMPAGNIA DEGLI ACCOMPAGNATORI.
